Colegio de
Ingenieros Civiles
de México A.C.

INFORME PRELIMINAR CORRESPONDIENTE AL DICTAMEN GEOTÉCNICO – ESTRUCTURAL DE VULNERABILIDAD CORRESPONDIENTE AL TÚNEL DE LA LÍNEA 12 DEL STC-METRO

Sistema de Transporte Colectivo Metro

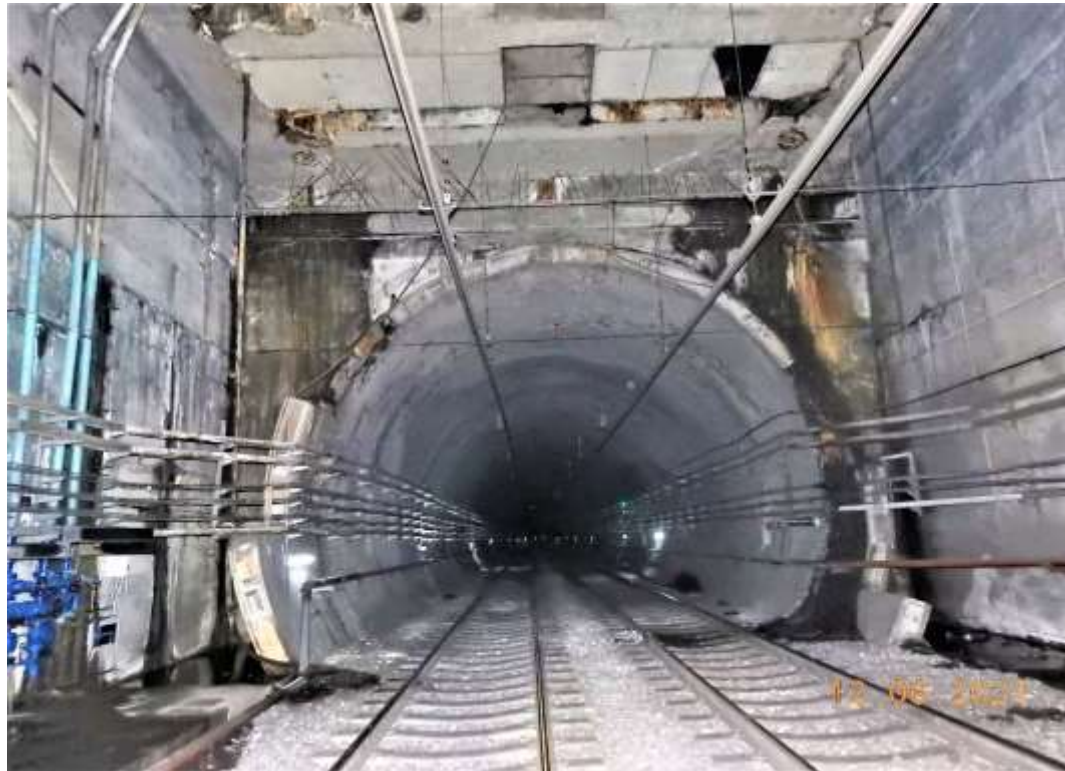
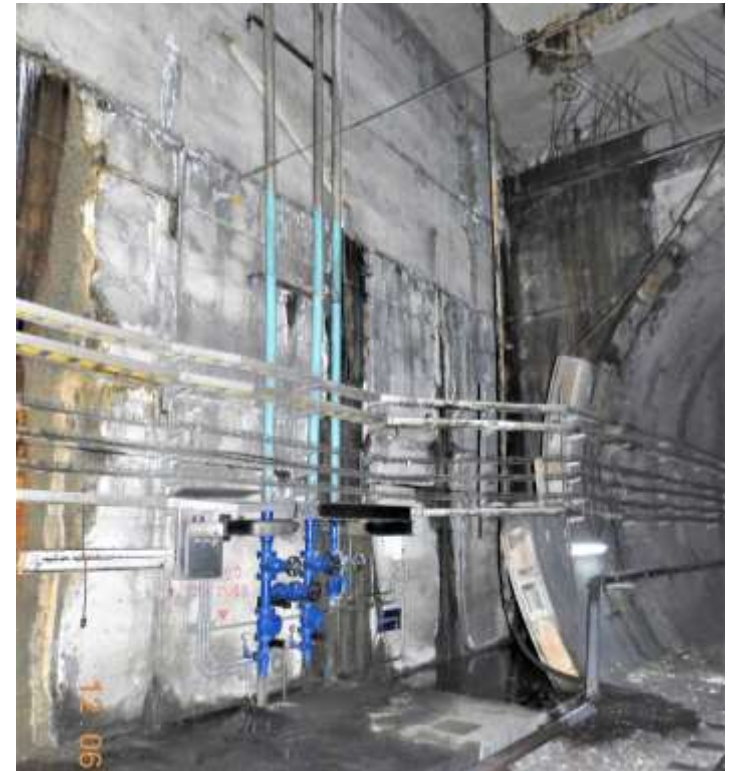
Se detectaron algunos tramos de túnel que presentan filtraciones, goteos y en ocasiones escurrimientos de agua.

Transición de sección en cajón a inicio del túnel con dovelas

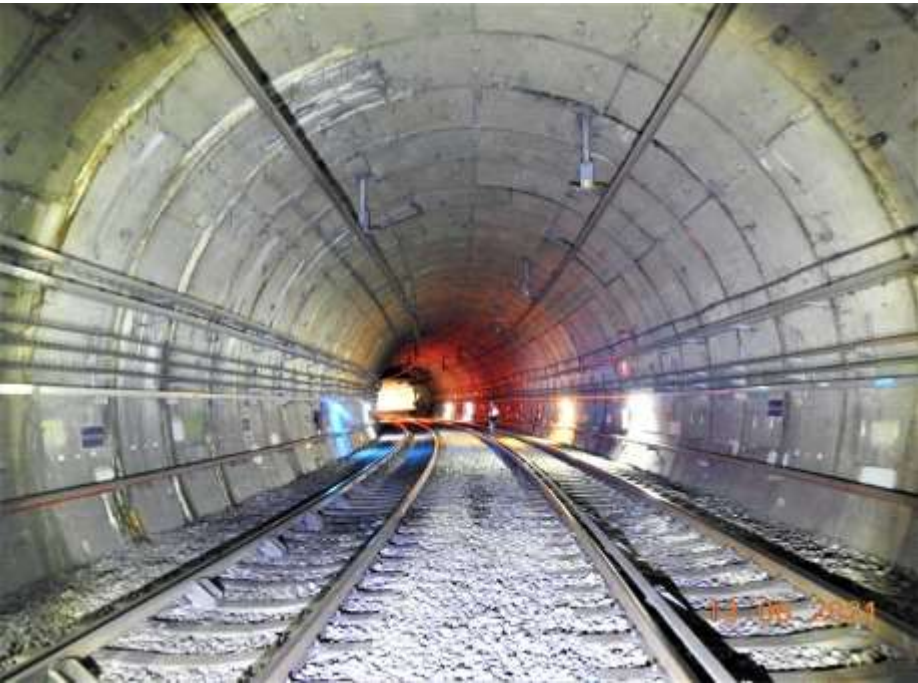
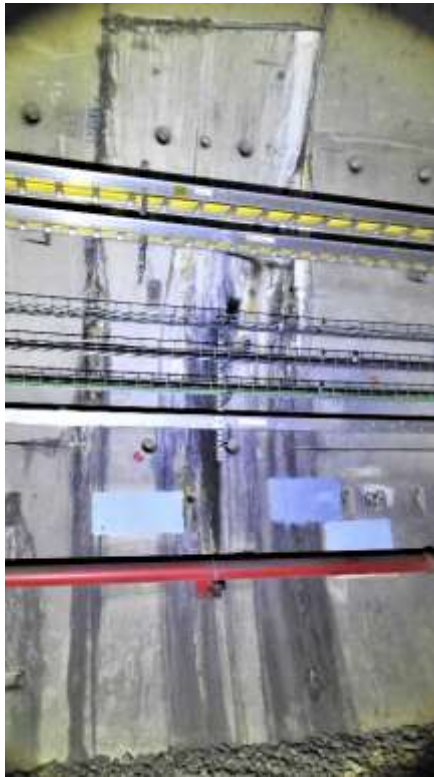
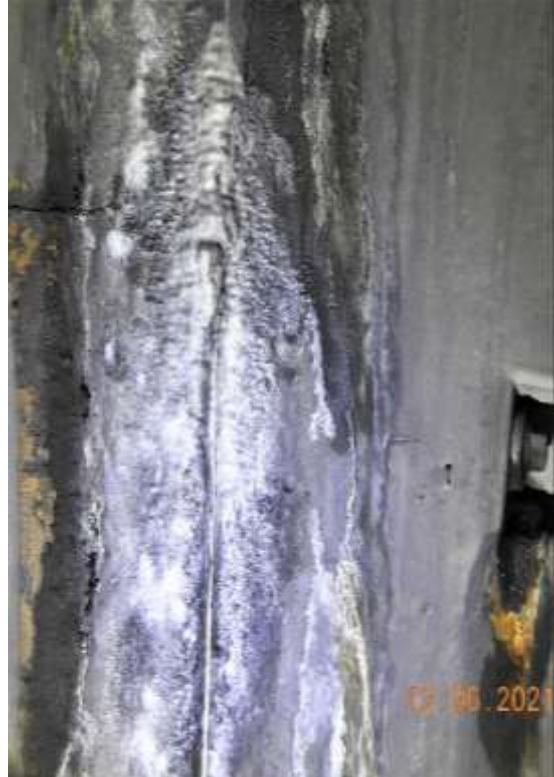
En zonas puntuales bien identificadas, se presentan filtraciones en la unión entre dovelas

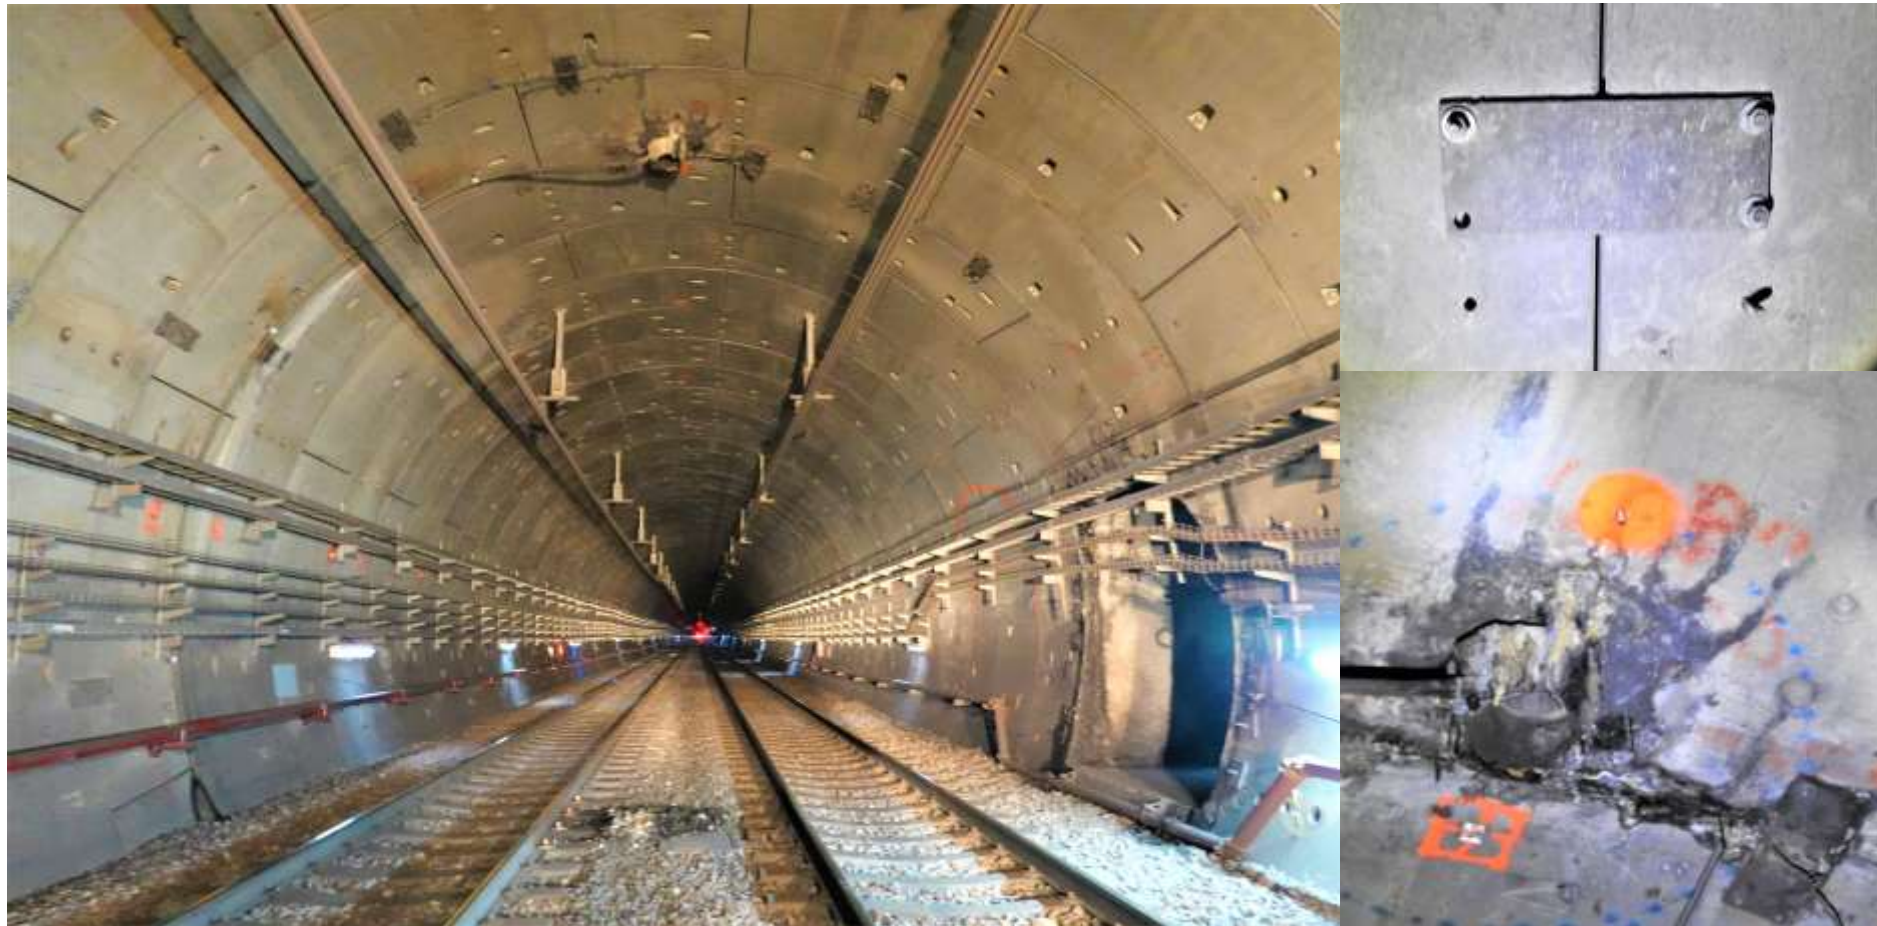
En el cad. 21+662 se observaron filtraciones ligeras en la bóveda del túnel y se aprecian algunas placas de acero en las uniones entre dovelas.

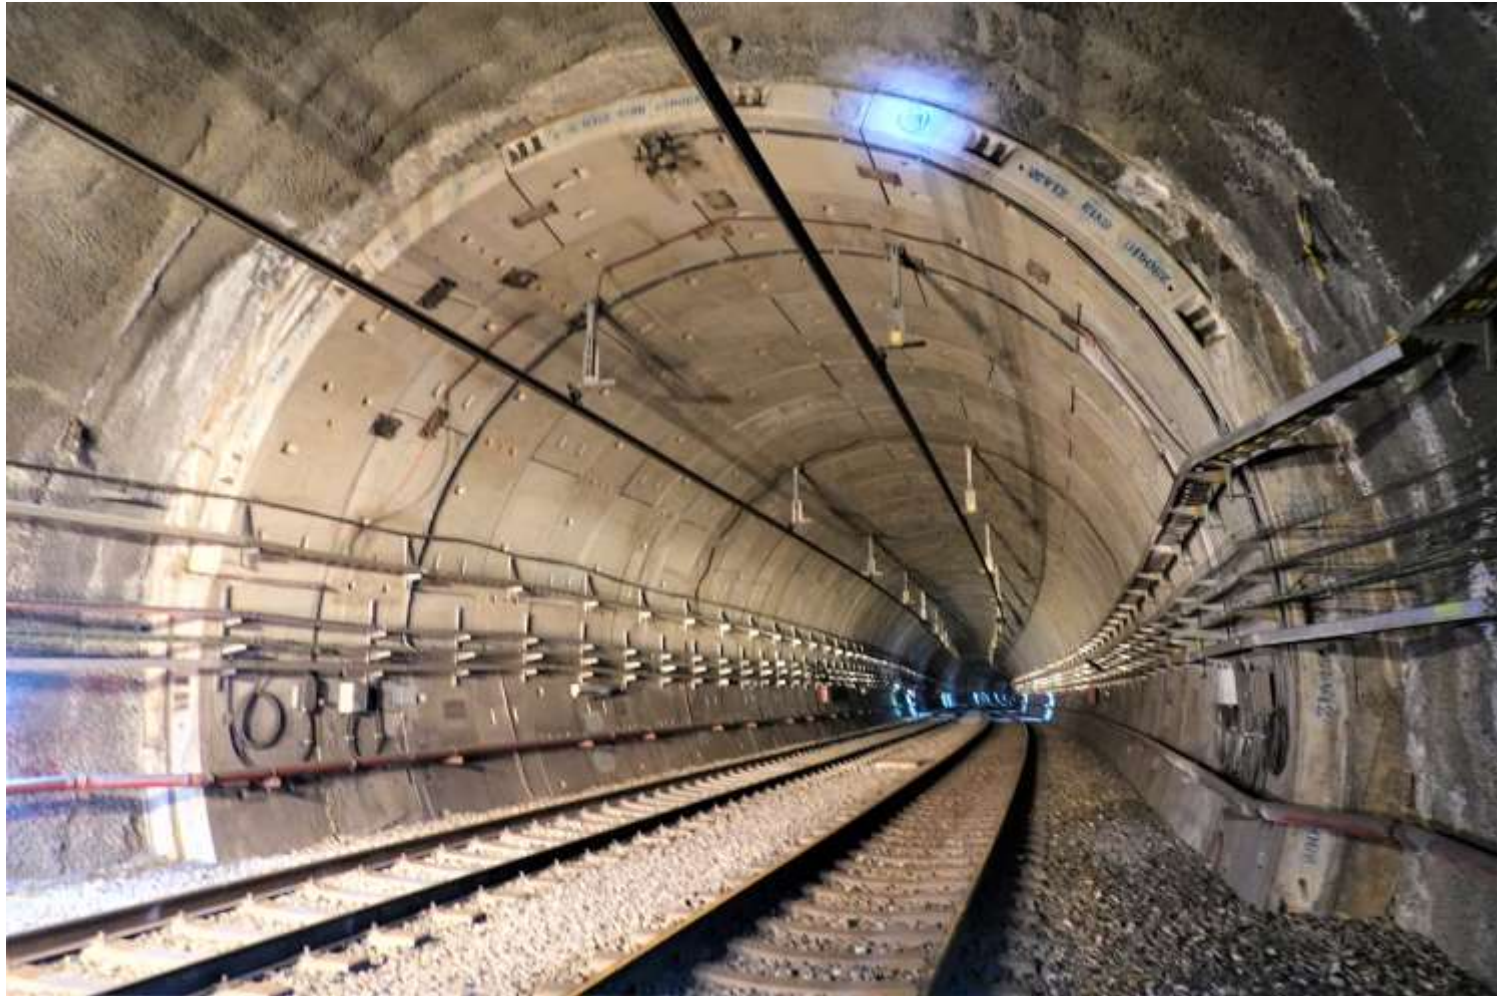
Transición método con túneladora – método convencional

Transición de túnel construido con tuneladora (dovelas) y el construido con método convencional.

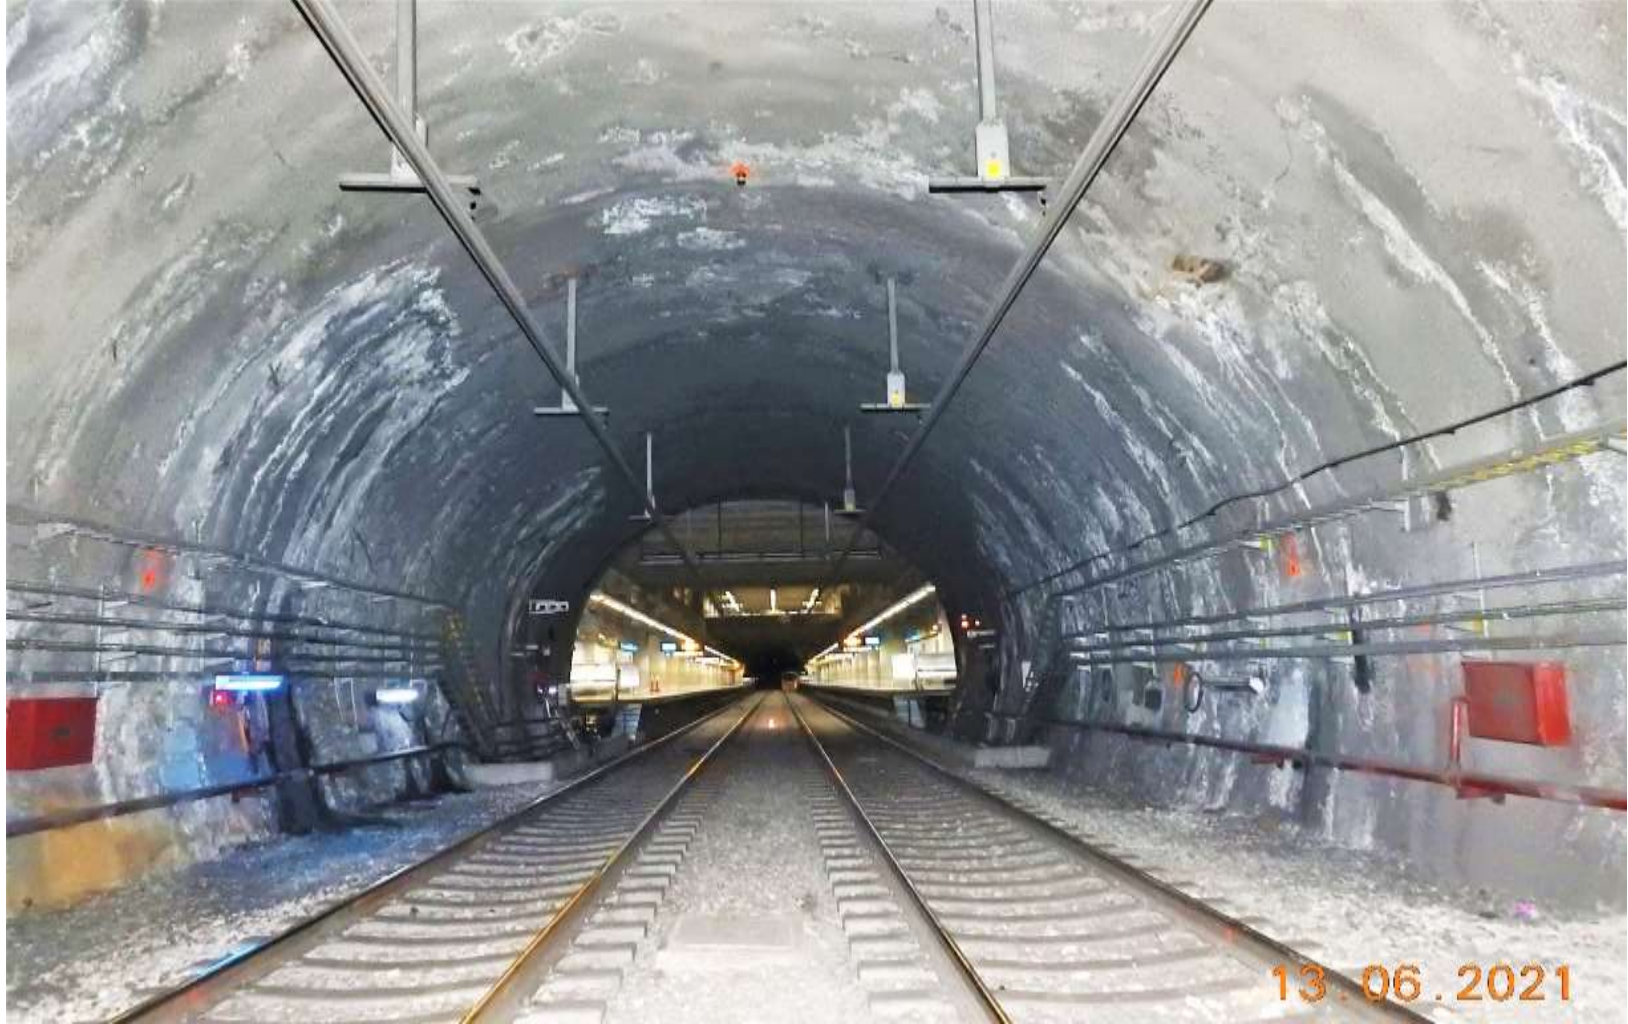
Filtraciones en el túnel construido mediante método convencional

A partir del cadenamiento 27+325 hasta la cabecera Poniente de la estación Insurgentes Sur se presentan filtraciones, escurrimientos, goteo de agua y carbonatación del concreto lanzado.

- a) Solucionar por completo y de forma definitiva el problema de filtración de agua hacía el interior del túnel.
- b) Realizar estudios complementarios en los sitios puntuales en los que se detectaron problemas graves de hundimientos o en las zonas en las que, con base en los estudios realizados la estructura de la vía no cumplió con las especificaciones y/o normativa vigente para que los trenes circulen con seguridad y confort.
- c) Con base en los estudios anteriores, definir los tramos en los que se debe cambiar la estructura de la vía y realizar el proyecto ejecutivo correspondiente.

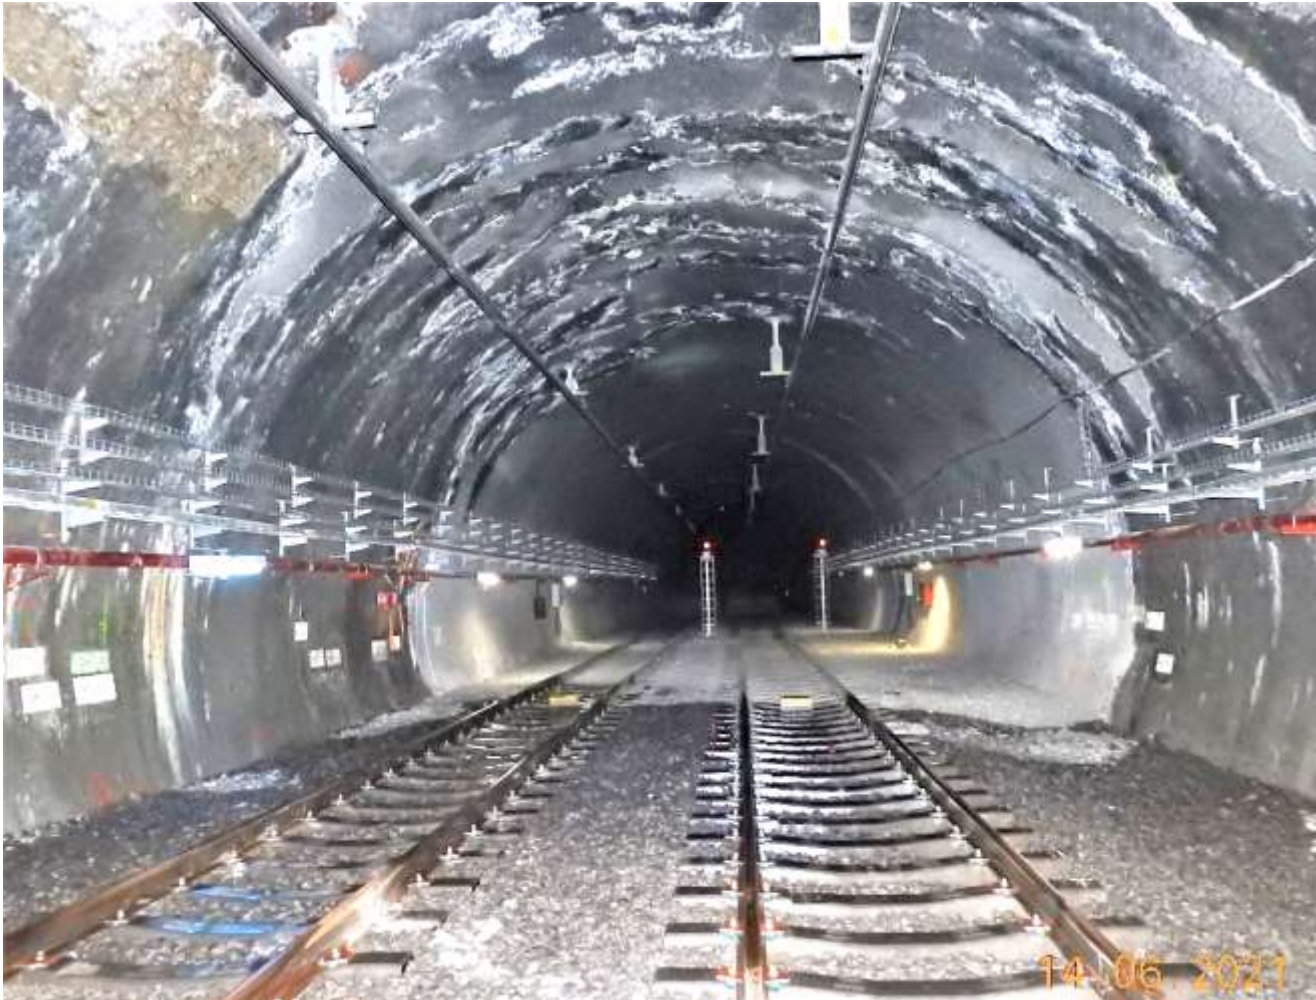
Un tramo importante de túnel excavado mediante método convencional, correspondiente a la zona de maniobras desde la Estación Mixcoac, presenta afectaciones por filtraciones y/o escurrimientos de agua.

Entre los cadenamientos 29+260 al 29+280 se presentan graves problemas de filtraciones, escurrimientos y goteo de agua en la bóveda y paredes del túnel.
