**INFORME GEOTÉCNICO – ESTRUCTURAL DE
VULNERABILIDAD CORRESPONDIENTE AL TÚNEL DE LA
LÍNEA 12 DEL METRO DE LA CIUDAD DE MÉXICO**

COLEGIO DE INGENIEROS CIVILES DE MÉXICO A. C.
COMITÉ DE SEGURIDAD ESTRUCTURAL

17 de junio de 2021

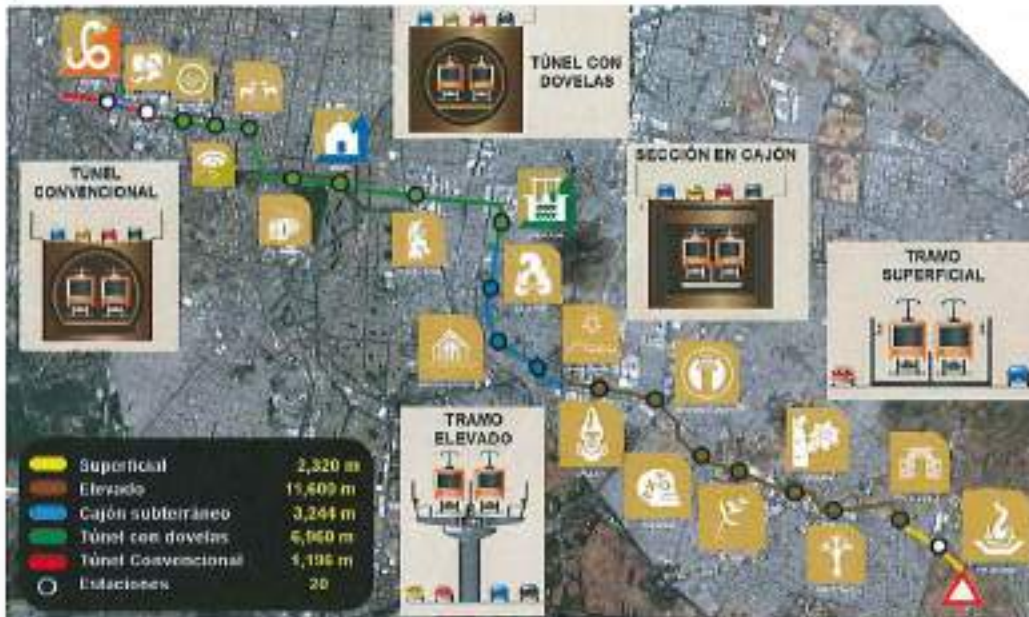
Figura 1. Trazo, estaciones y tipo de sección construida en la línea L12 del metro de la Ciudad de México.

En la Figura 1, se muestra el trazo, las estaciones y el tipo de sección construida a todo lo largo de la línea 12 del metro. Así mismo, en la Figura 2 se muestra un detalle que corresponde únicamente al tramo de túnel objeto del presente dictamen.

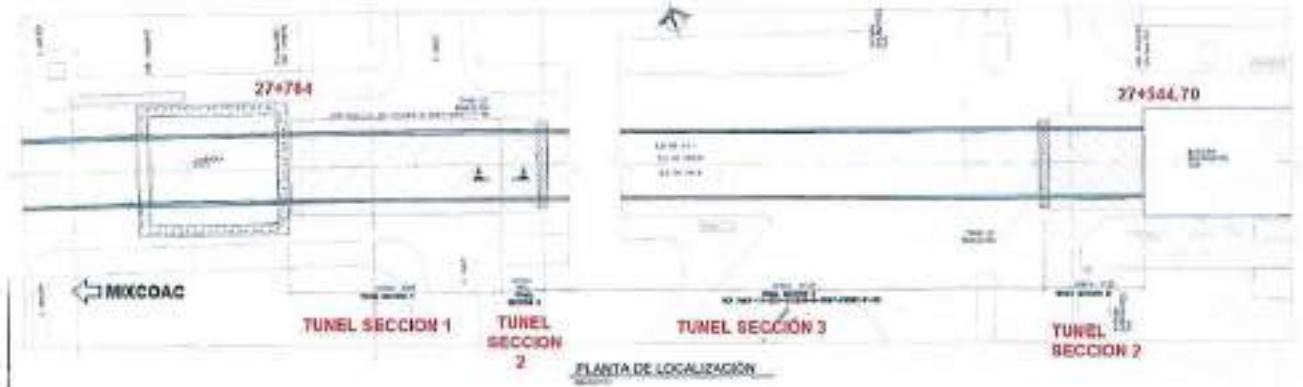
Figura 6. Planta de localización del tramo de túnel excavado por método convencional (L=219.3m) y sus diferentes cambios de sección. (Imagen tomada del plano PMDF-12-EST-612295-IV-0004-06904-P-AB).

Tomando en cuenta los planos "As built" el túnel fue excavado con diferentes cambios en la geometría y composición del armado.

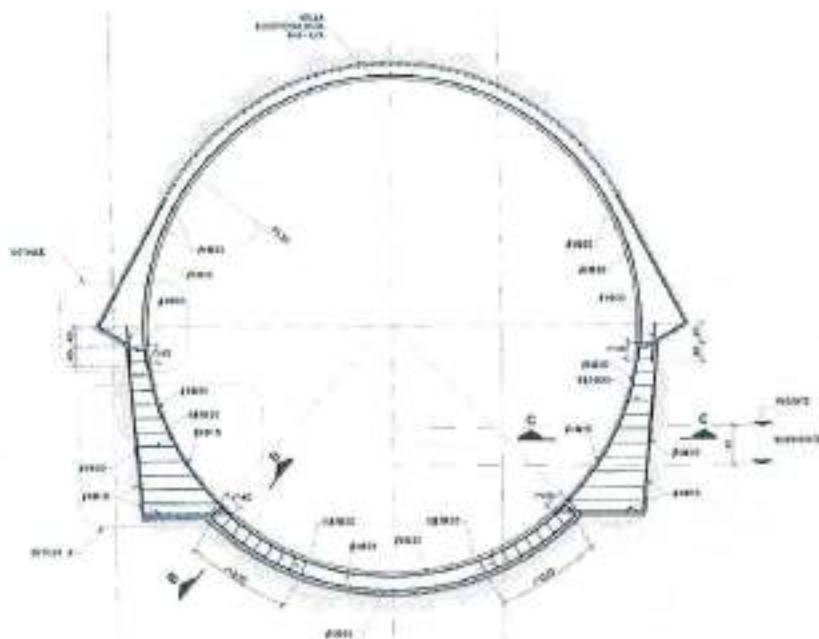
Figura 7. Sección estructural en túnel convencional sección 1 (Imagen tomada del plano PMDF-12-EST-612295-IV-0004-06904-P-AB).

Sección circular con un radio al intradós de 5.20m, bóveda de 36.0 cm de espesor zapatas, patas de elefante laterales a la altura del centro de la sección y losa de fondo circular de 45 cm de espesor. La sección es de concreto hidráulico $f'c=250 \text{ kg/cm}^2$, la bóveda esta armada en el lecho interior con varillas del #4 @ 25cm y estribos del #6 @ 20cm, para el lecho exterior con malla electrosoldada 6x6-4/4, tanto las zapatas, las patas de elefante y la losa de fondo están armadas como se muestra en la siguiente sección estructural.

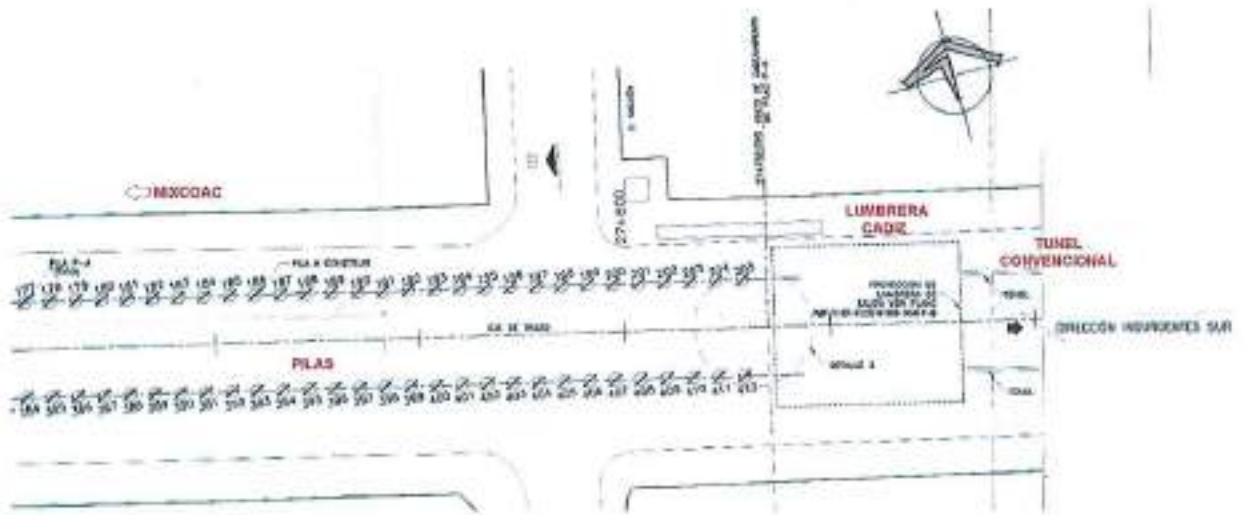
Figura 22. Planta de localización. Inicio de la zona excavada con pilas en dirección Mixcoac
(imagen tomada del plano PMDF-12-EST-612295-IV-0019-34582-P-AB).

Tomando en cuenta los planos "As built"; el tramo entre la lumbrera Cádiz (27+764.00) y la cabecera de la estación Mixcoac (28+256) se excavó mediante la colocación de pilas, concreto lanzado con malla electrosoldada, losa de fondo, losa tapa y relleno compactado.

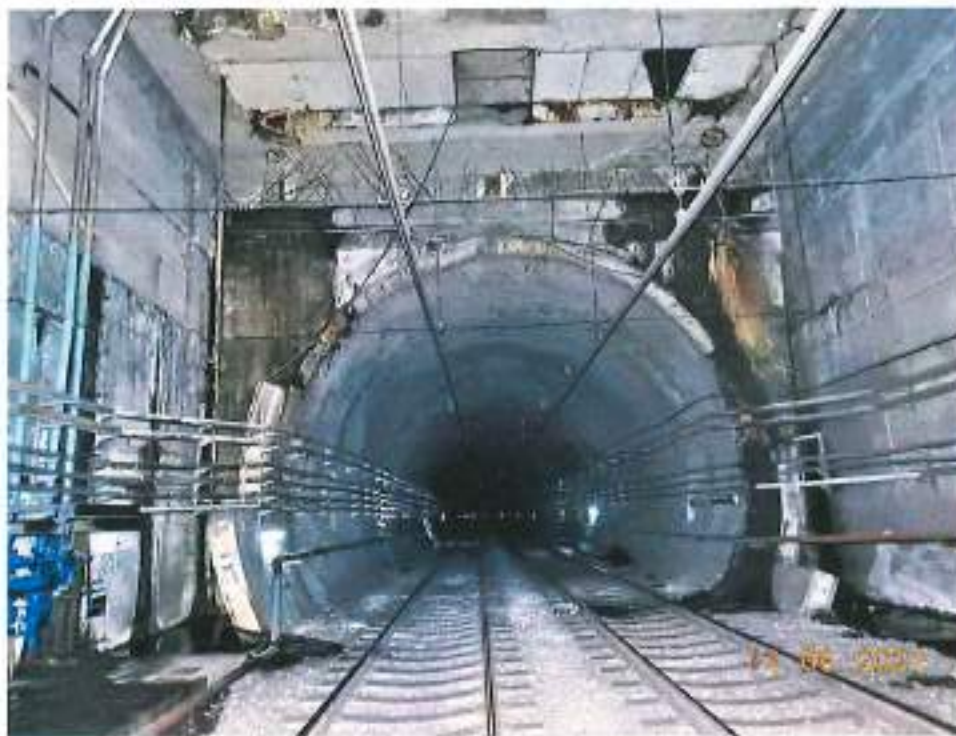
Fotografía 1. Vista del inicio del túnel con dovelas [cad. 20+340.0]

En dicho punto de intersección (cad. 20+340.0), es posible observar la existencia de humedad en diferentes lugares tanto de la lumbrera como del perímetro de inicio del túnel, los escurrimientos y goteos son visibles en toda la altura del túnel, la acumulación del agua existente se observa dirigida hacia el cárcamo visible a la entrada del túnel sobre ambas vías. La carbonatación del concreto es visible en distintos puntos donde hay filtraciones.

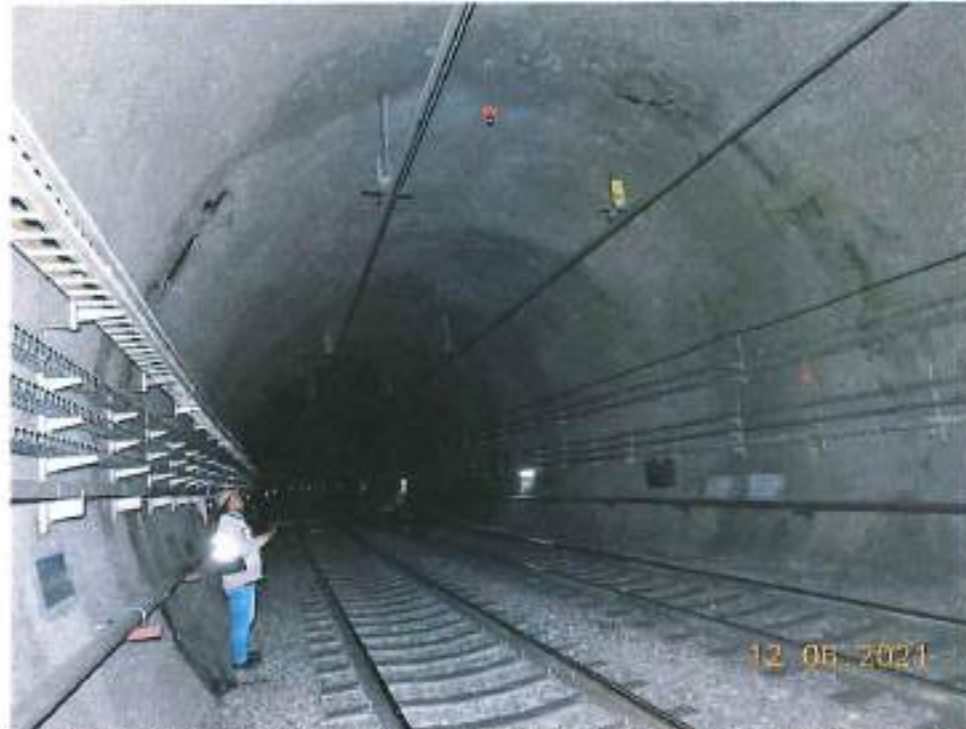
Desde el inicio del túnel con dovelas cad. 20+340.0 y hasta la cabecera Oriente de la Estación Mexicaltzingo, la sección del túnel fue recubierta con una capa variable de concreto lanzado de 10 a 15cm de espesor.

Fotografía 2. Túnel con dovelas recubiertas con concreto lanzado a la altura del cad. 20+443.30, vista dirección Mixcoac.

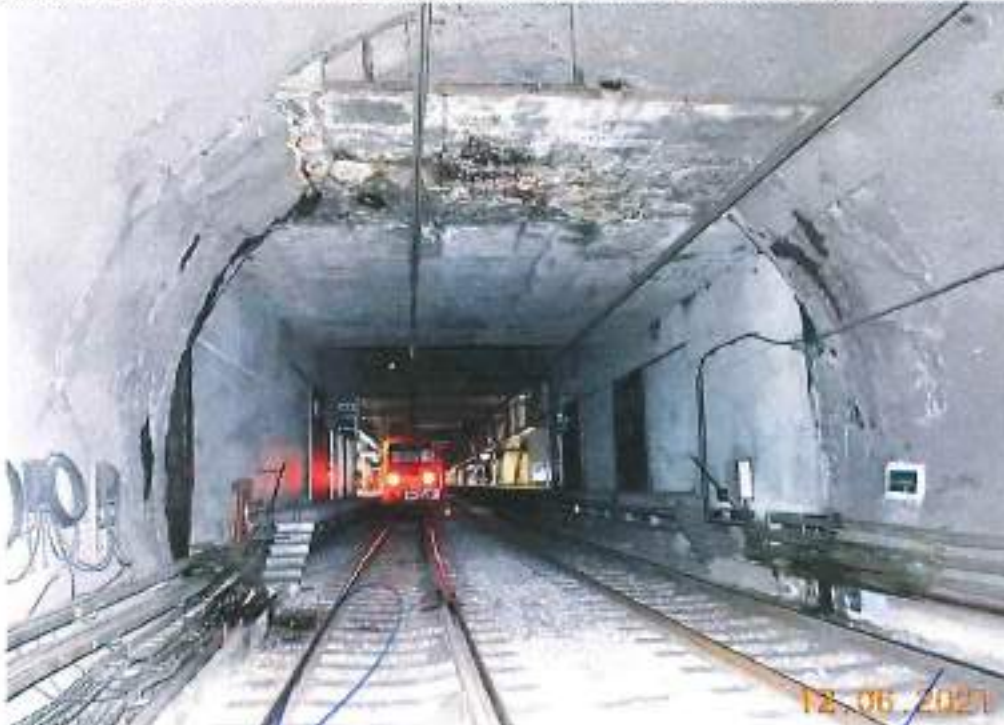
Fotografía 3. Vista del cad. 20+837.0 (próximo a la cabecera Oriente de la estación Mexicaltzingo); en este sitio se detectó humedad, carbonatación y filtraciones en la estación túnel-estación, se observa gran afectación al plafón de la cabecera.

En general a partir del cad. 20+340.0 hasta la cabecera Oriente de la estación Mexicaltzingo, se observan zonas puntuales con problemas de filtraciones de agua, las cuales son muy evidentes en las intersecciones de túnel con lumbrera y/o cajón de la estación. Así mismo se observa a lo largo del tramo recorrido que existen distintos sistemas (a base de dianas reflejantes y/o bulones) de monitoreo.

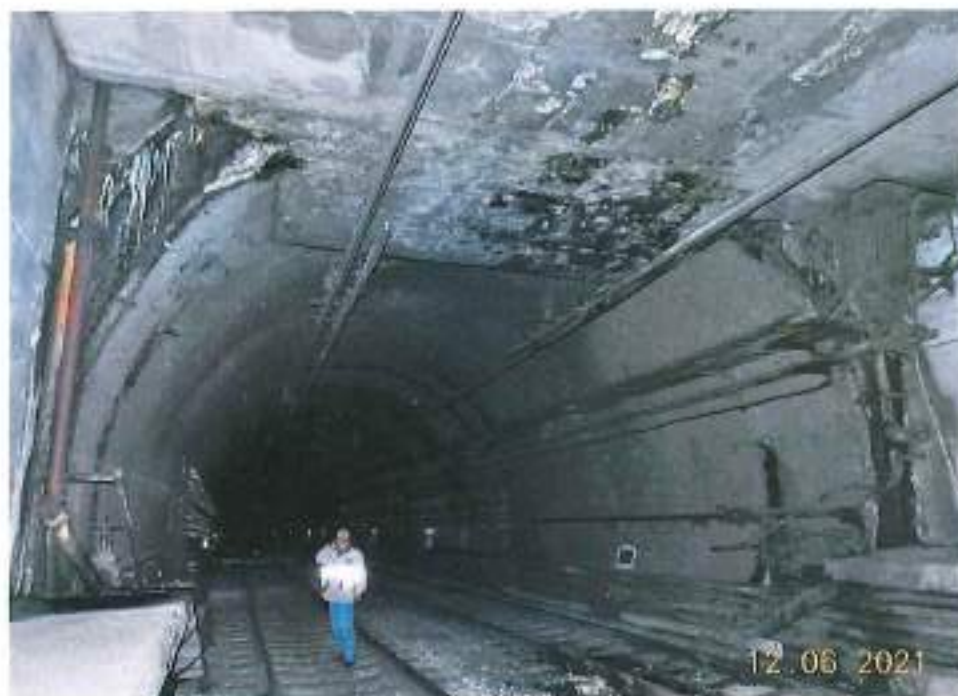
Fotografía 4. Cabecera Poniente de la estación Mexicaltzingo, donde es posible observar la cantidad de humedad, carbonatación y filtraciones de agua en la unión túnel-estación, a la altura del cad. 21+025.294

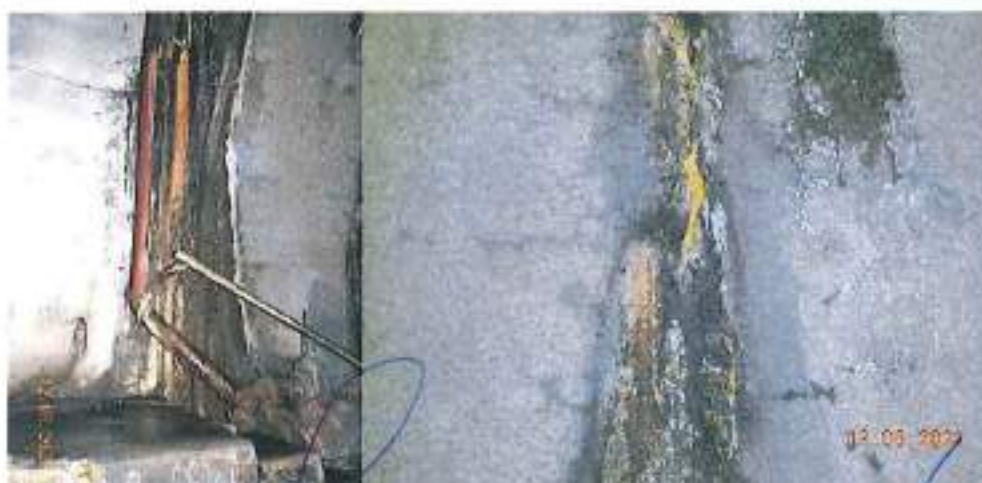
Fotografía 5. Detalle de las afectaciones que se tienen tanto en el concreto como en las instalaciones existentes, debido a las filtraciones de la zona del túnel descrita en la fotografía anterior.

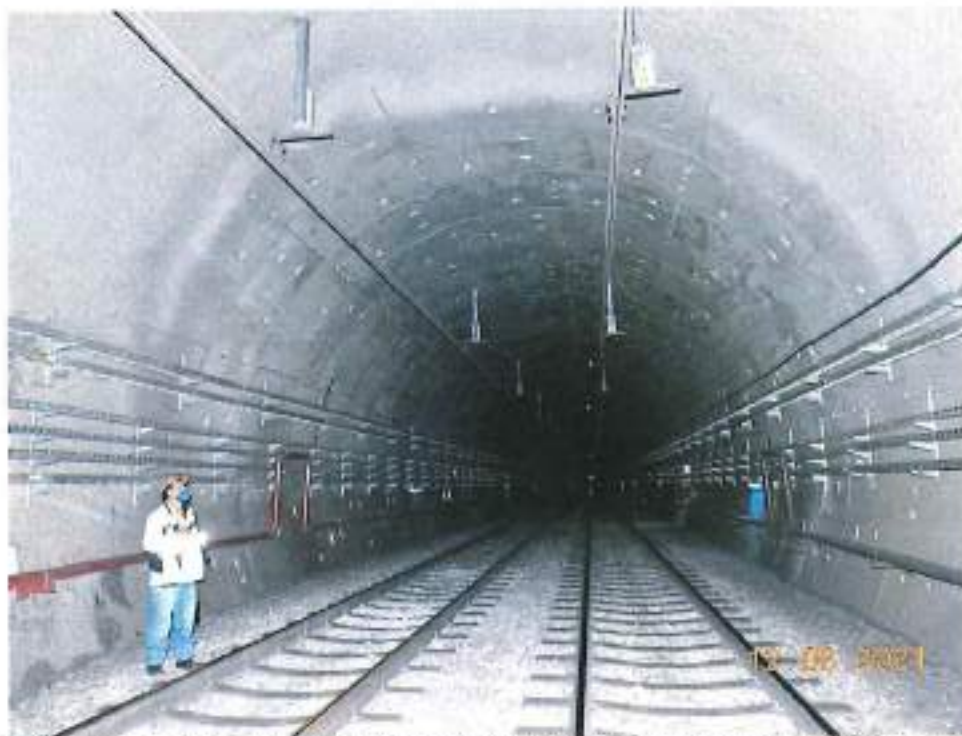
Fotografía 6. A la altura del cad. 21+305.60, es posible observar que culmina la colocación de concreto lanzado sobre dovelas.

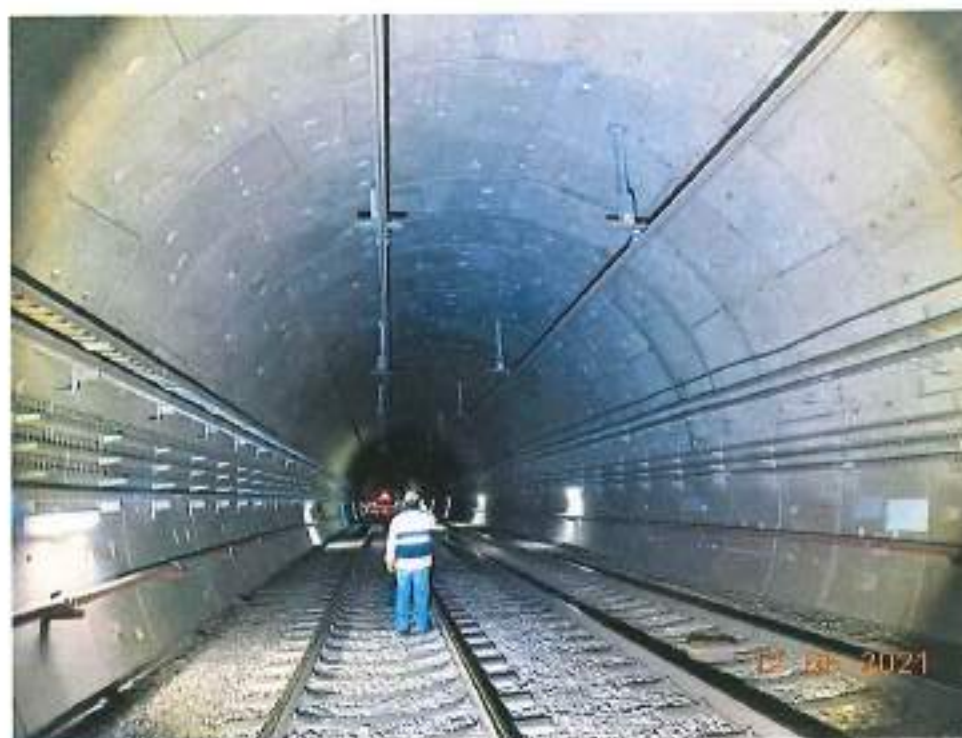
Fotografía 7. Vista dirección Mixcoac a partir del cad. 21+425.0, donde es posible observar la estructuración del túnel a base de dovelas, así mismo se ha verificado que dicha zona no existe problemas de filtraciones y/o daños estructurales visibles.

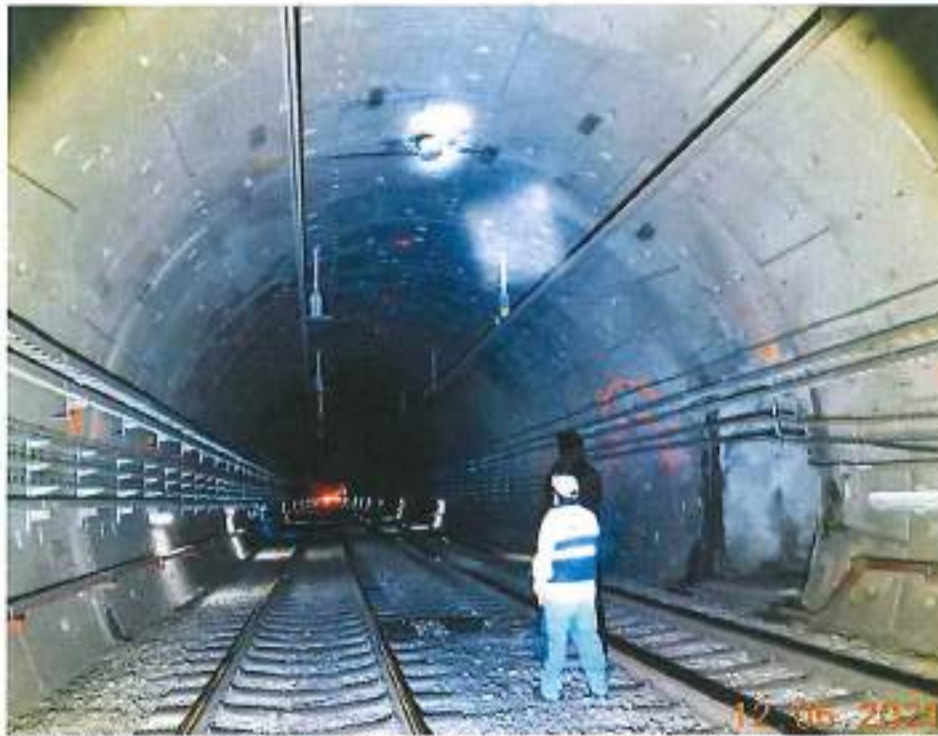
Fotografía 8. A la altura del cad. 21+662.0 es posible observar problemas de filtraciones ligeras de agua en distintos puntos de la bóveda del túnel, sobre la vía 1 existe un pequeño nicho. En la zona se pueden observar placas de acero en las uniones de dovelas.

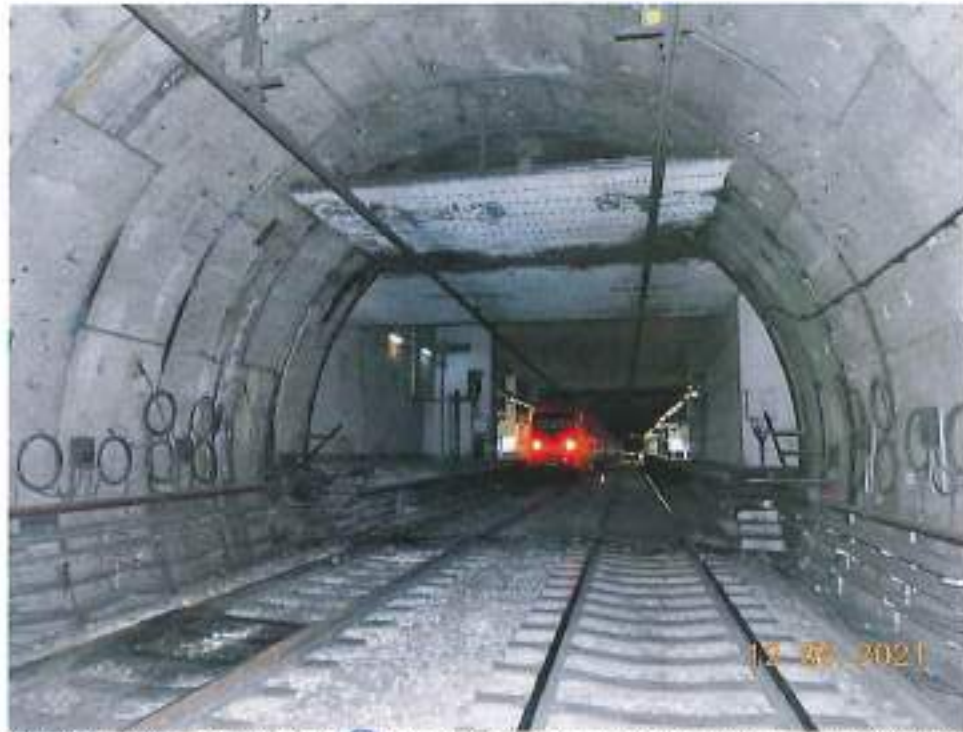
Fotografía 9. Cabecera Oriente de la estación Ermita, donde existe gran cantidad de humedad, carbonatación, filtración, goteo y escurrimiento de agua en la unión túnel-estación.

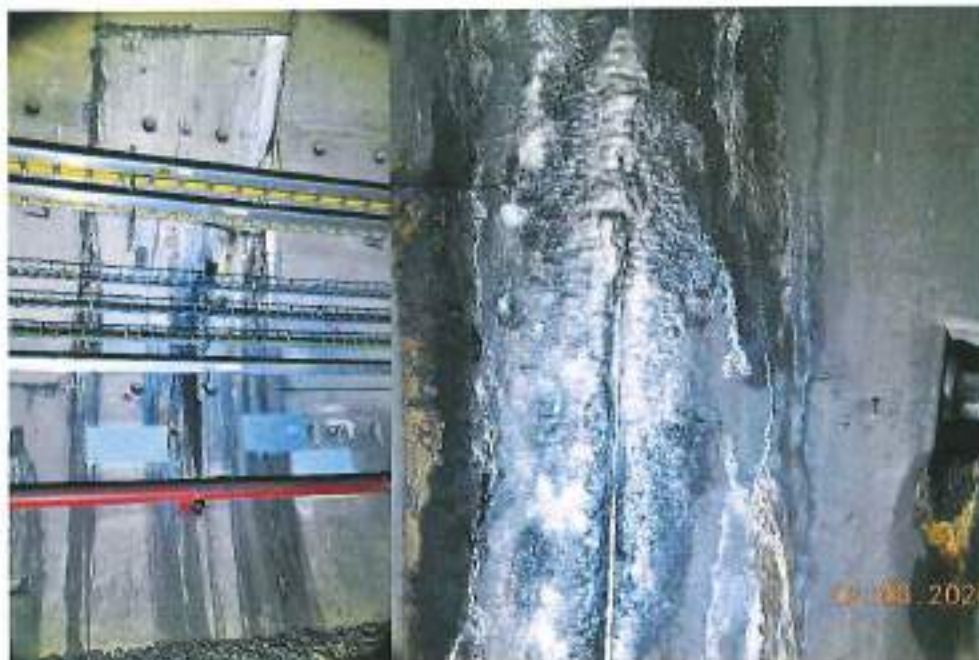
Fotografía 10. Los problemas de filtraciones en la unión de dovelas son evidentes a partir del cad. 21+377.0 hasta la Cabecera Poniente de la estación Ermita, en la imagen mostrada es a la altura del cad. 21+420.0

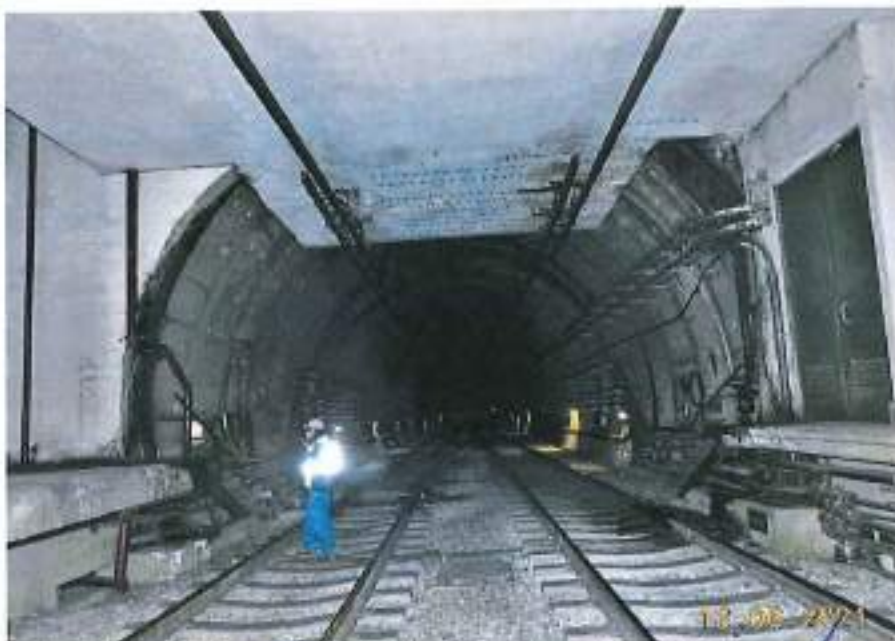
Fotografía 11. Cabecera Poniente de la estación Ermita, donde existe los problemas de filtraciones de agua son mínimos y principalmente sobre el hastial derecho (vía 1).

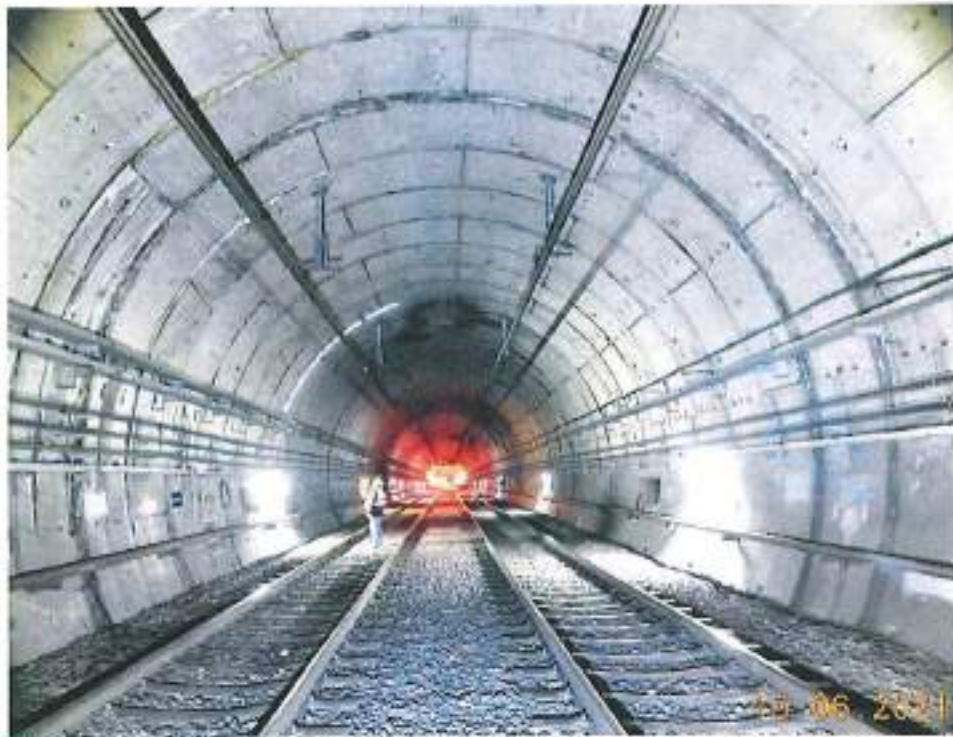
Fotografía 12. Vista del interior del túnel en zona de dovelas a la altura del cad. 23+696.0 dirección Micoac, donde se tienen afectaciones por filtraciones de agua a lo largo de toda la bóveda, así mismo se observan canalizaciones realizadas para dirigir los escurrimientos hacia los hastiales.

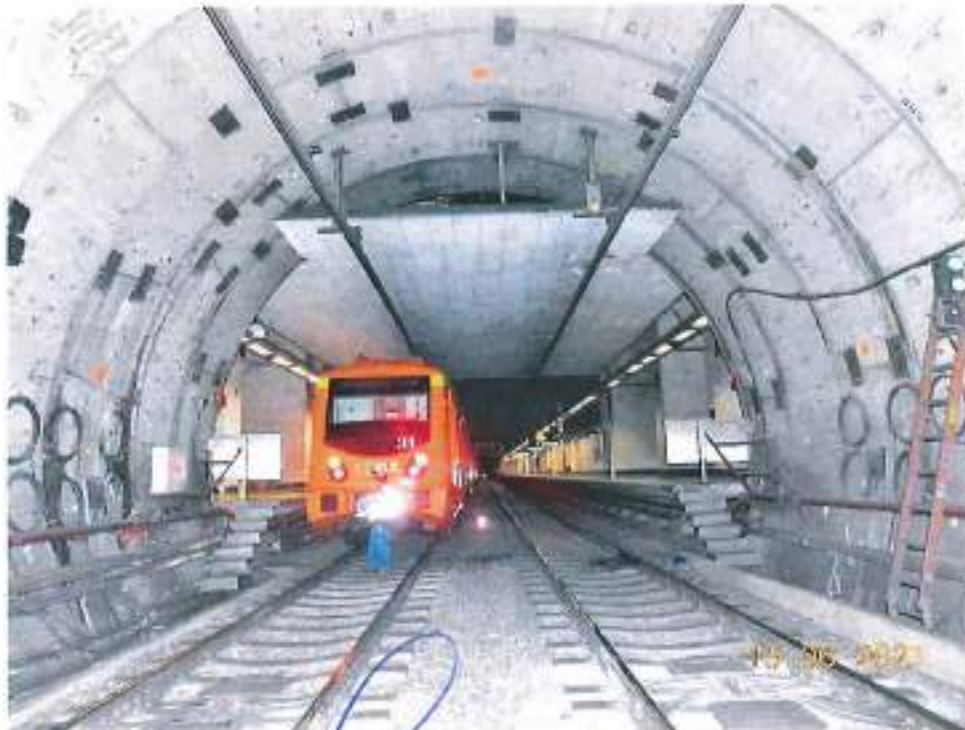
Fotografía 13. Cabecera Oriente de la estación Eje Central, donde las filtraciones son mínimas, sin embargo se observan distintas placas de acero en la unión de las dovelas.

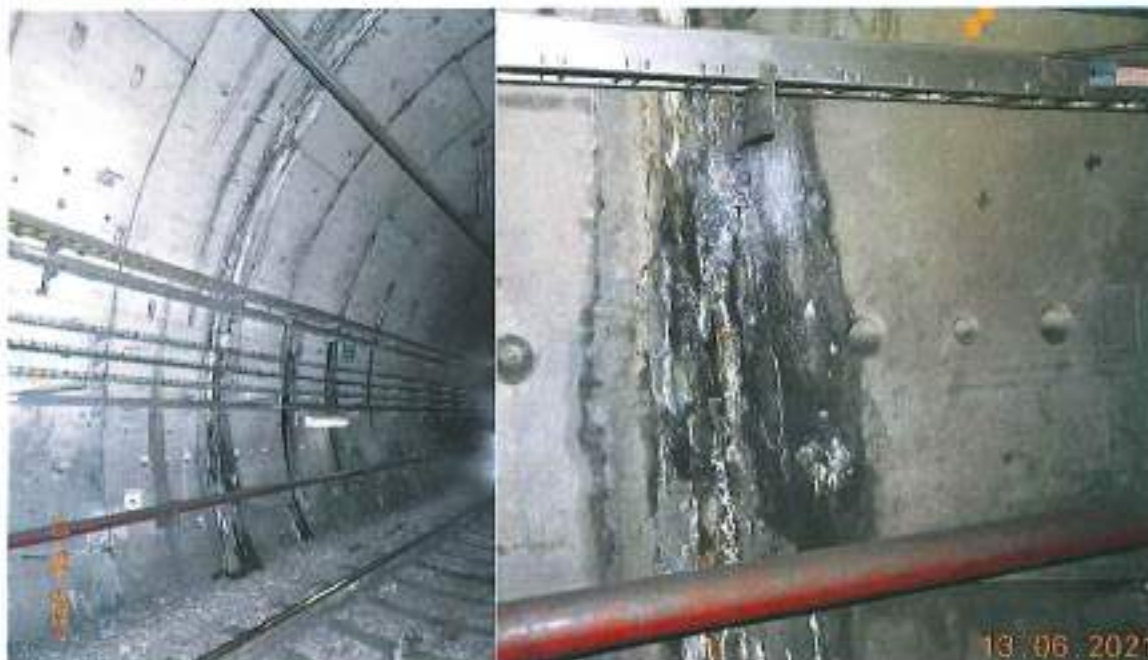
Fotografía 14. Filtraciones en la unión de dovelas a la altura del cad. 23+725.0.

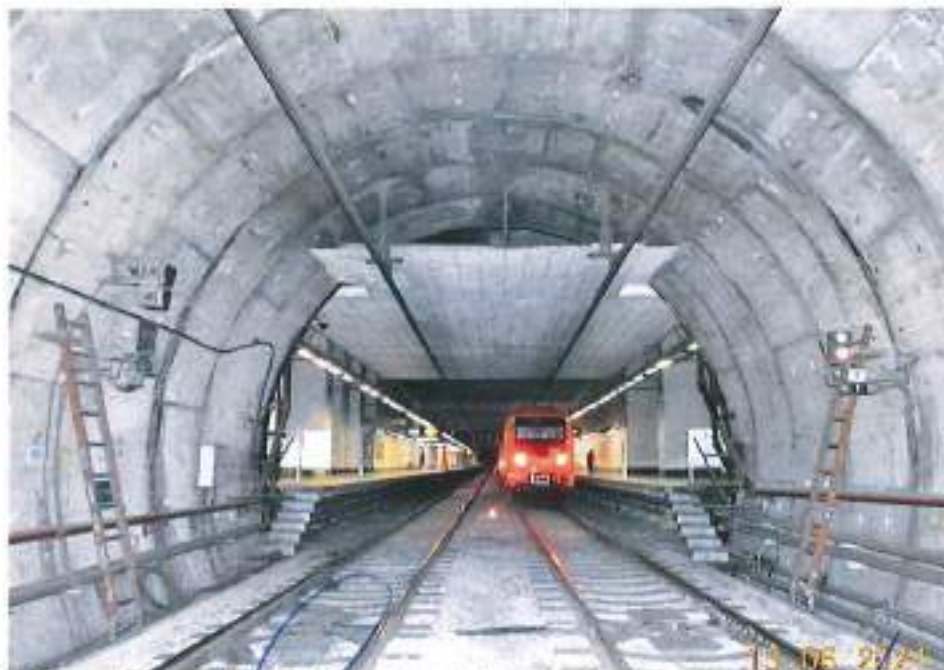
Fotografía 15. Cabecera Poniente de la estación Eje Central, donde no existen afectaciones de consideración por filtraciones y/o daños estructurales visibles.

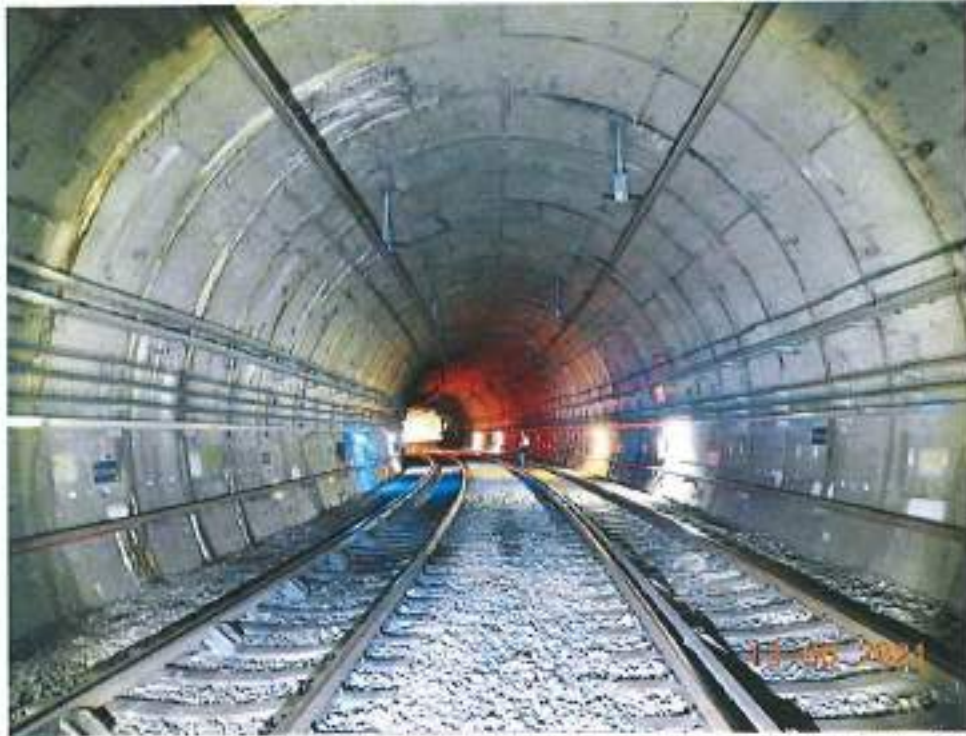
Fotografía 16. Túnel en zona de dovelas a la altura del cad. 25+200.0 dirección Mixcoac, donde se tienen afectaciones por filtraciones y escurrimientos de agua a lo largo de toda la bóveda, el goteo constante se ve reflejado en el estado de las vías en dicho punto.

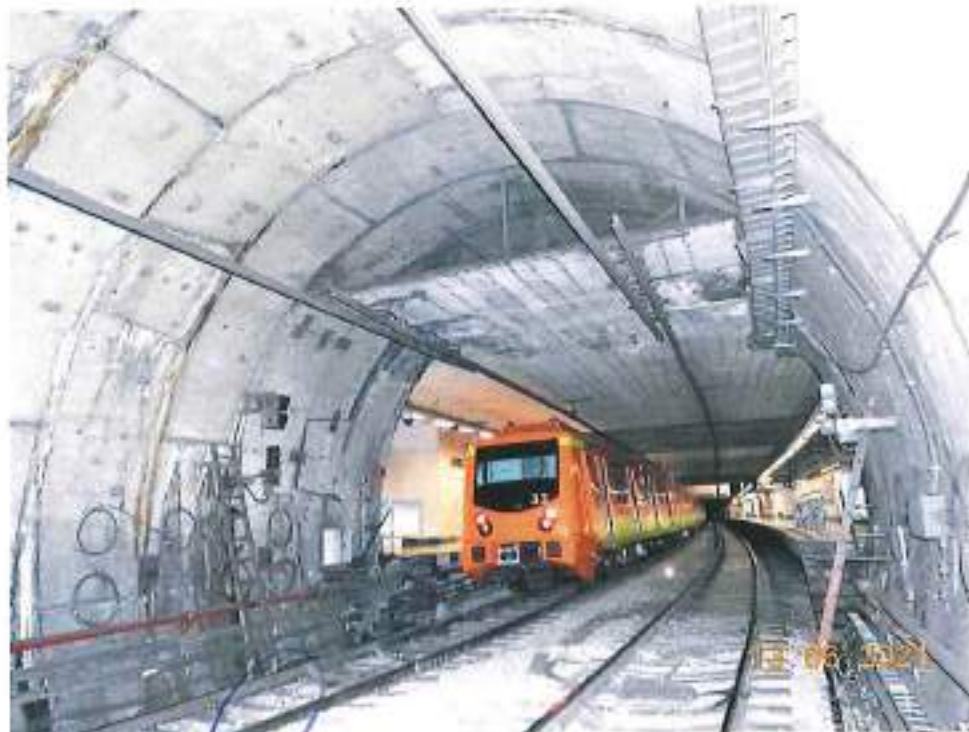
Fotografía 17. Cabecera Poniente de la Estación Parque de Los Venados, presenta humedad y salitre, tanto en las paredes como en el plafón.

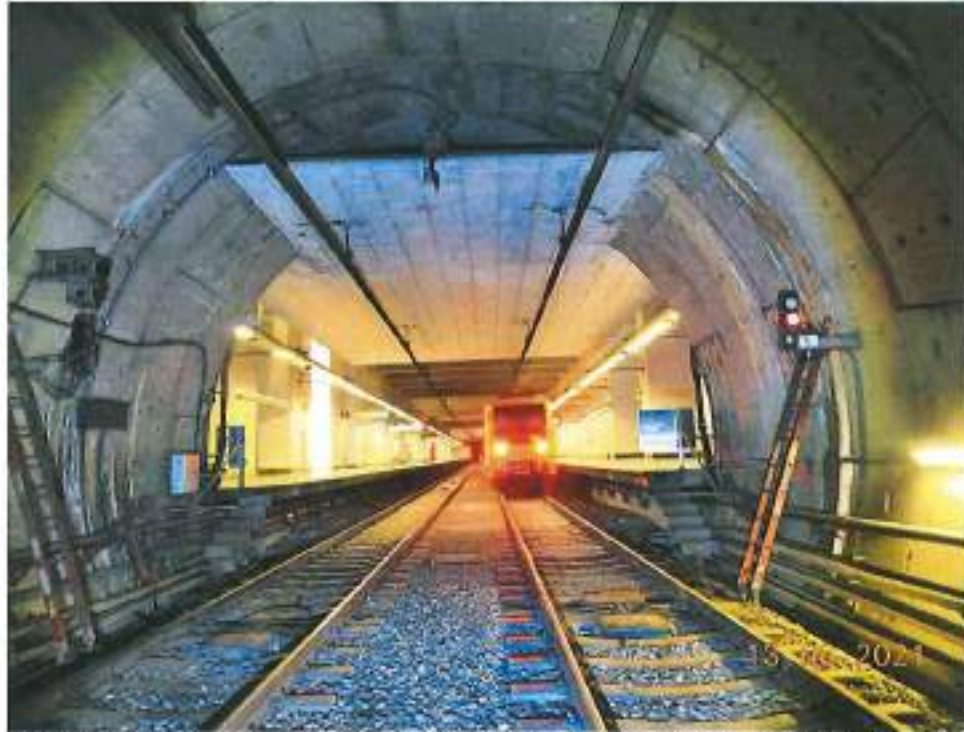
Fotografía 18. Cabecera Oriente de la estación Parque de Los Venados, presenta ligeros problemas de humedad, filtraciones de agua en la bóveda del túnel, principalmente en la unión de dovelas.

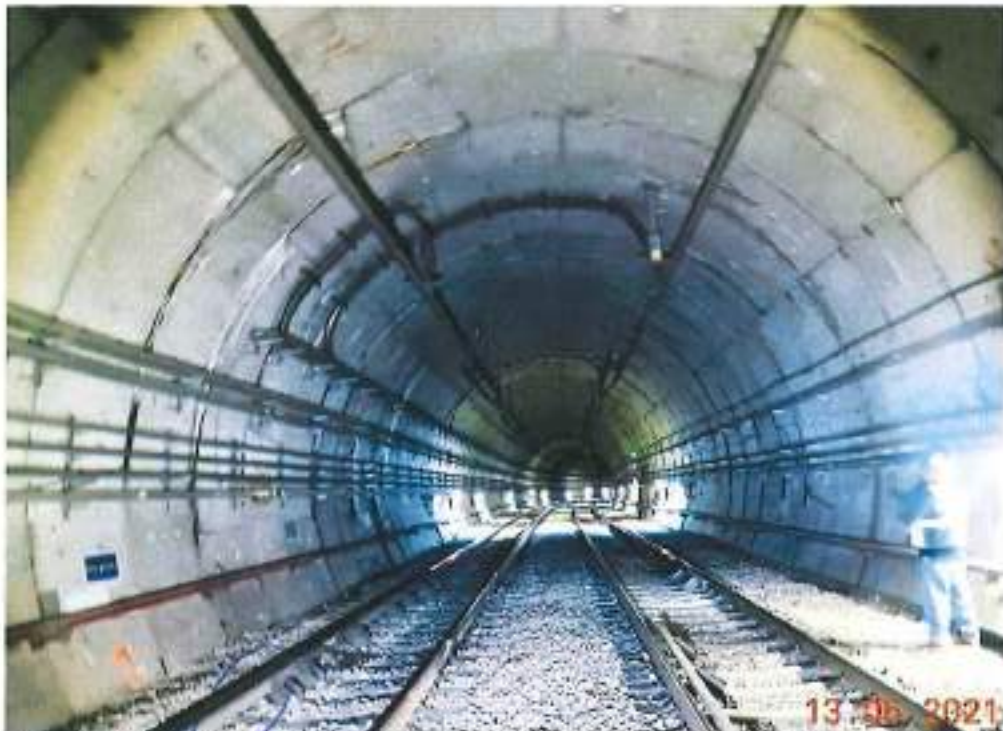
Fotografía 19. Túnel en zona de dovelas a la altura del cad. 25+765.0 dirección Micoac, donde se tienen afectaciones por filtraciones y escurrimientos de agua en los hombros del túnel, principalmente sobre el hastial izquierdo (vía 1).

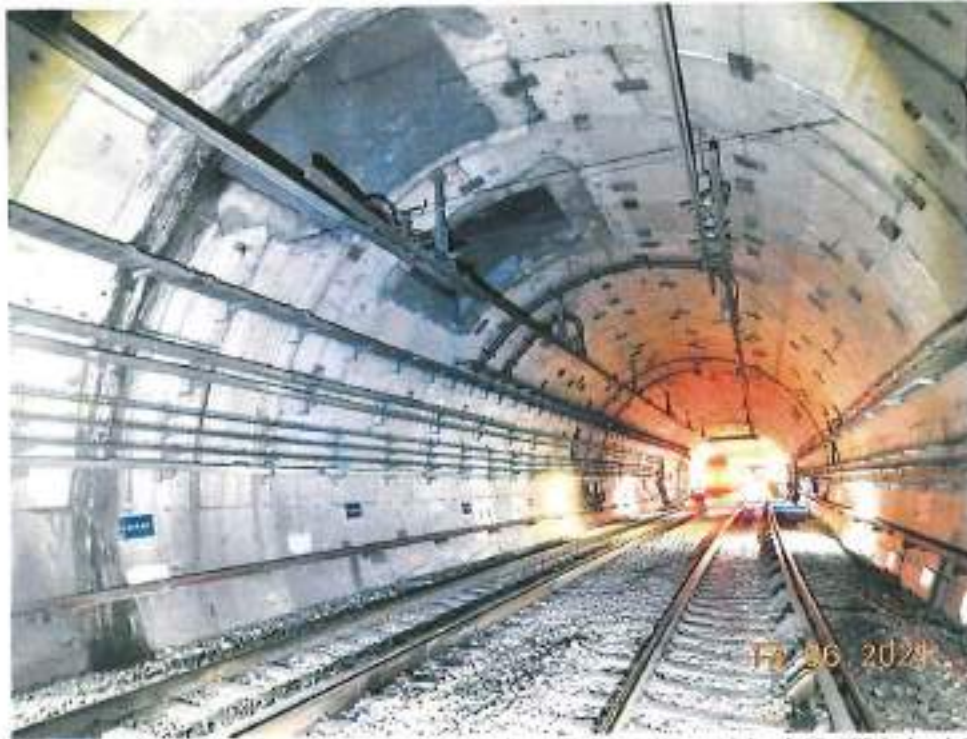
Fotografía 20. Antes de llegar a la cabecera Oriente de la estación Zapata, se observa del cad. 25+975.0 al cad. 26+006.0 la zona de dovelas reforzadas en sus uniones con placas de acero.

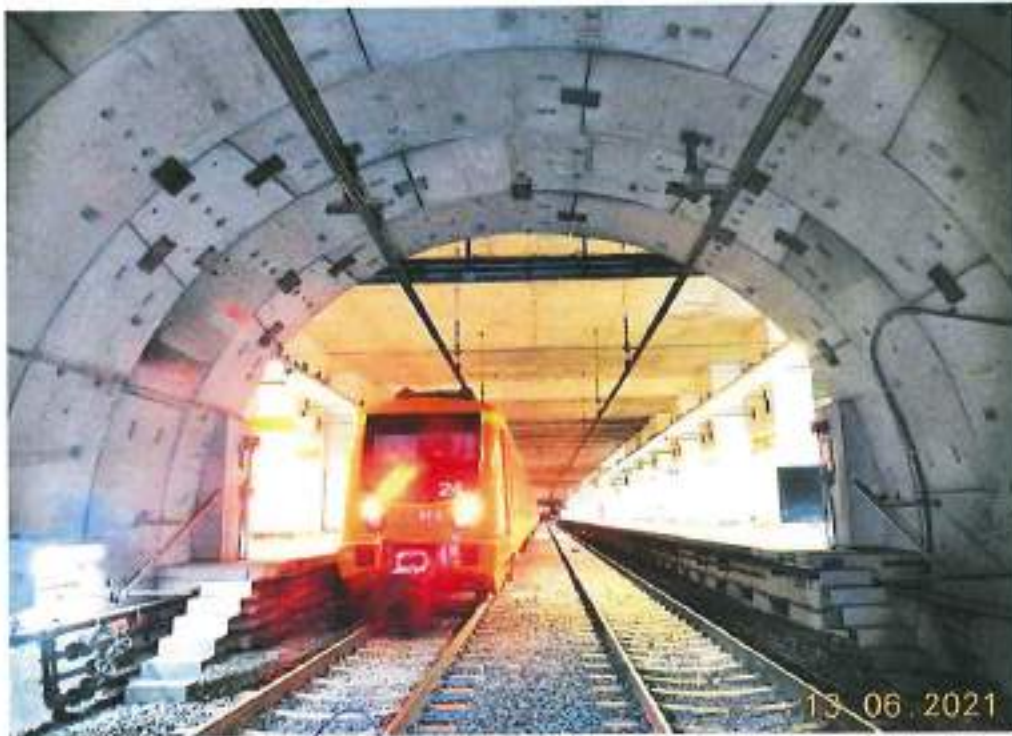
Fotografía 21. Cabecera Poniente de la estación Zapata, no presenta problemas de humedad y/o filtraciones, sólo el refuerzo de placas en la unión de dovelas.

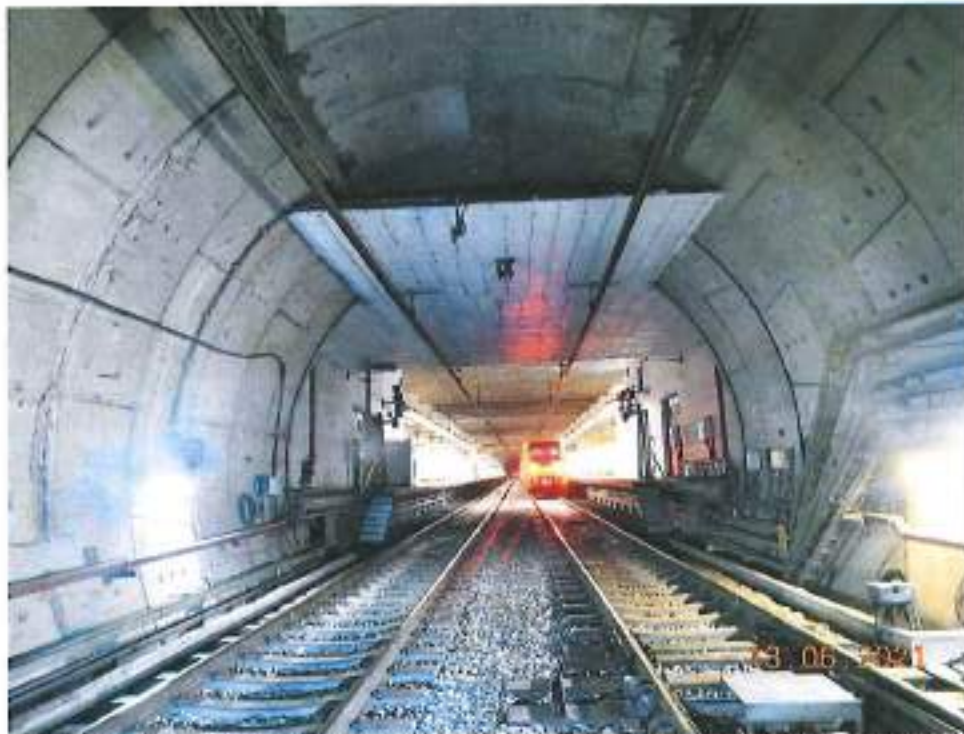
Fotografía 22. Cabecera Oriente de la estación Zapata, no presenta problemas de humedad y/o filtraciones actuales, se encuentra al día de la visita seca.

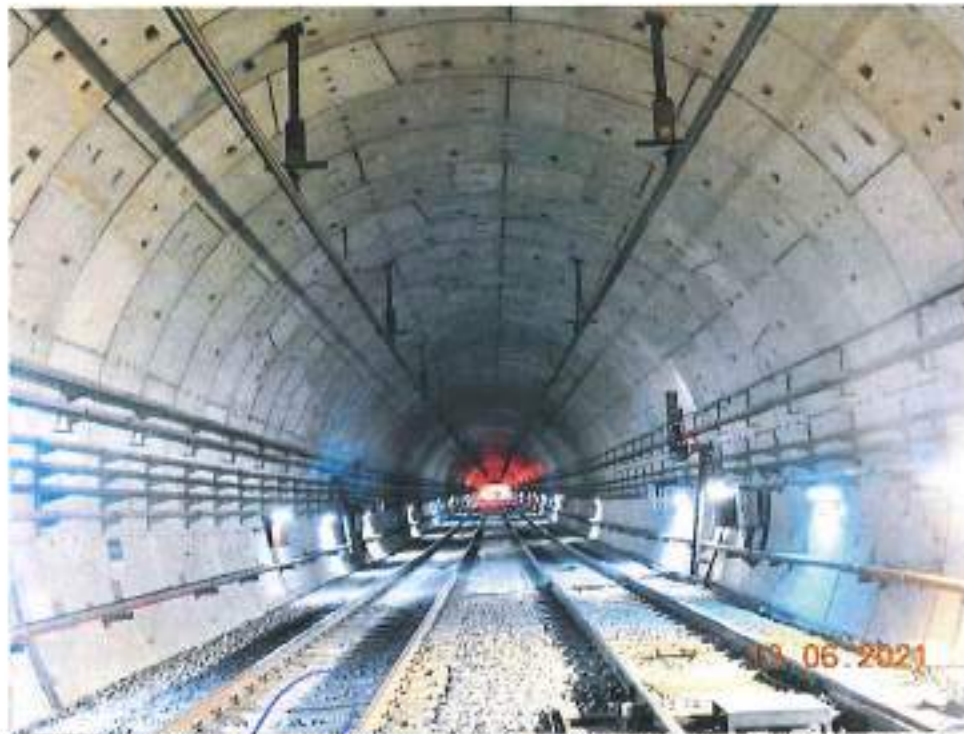
Fotografía 23. Túnel en zona de dovelas a la altura del cad. 26+237.0 dirección Miscoac, donde se aprecian las condiciones actuales sin problemas de humedad y/o estructurales visibles, situación que persiste a lo largo del presente intertramo.

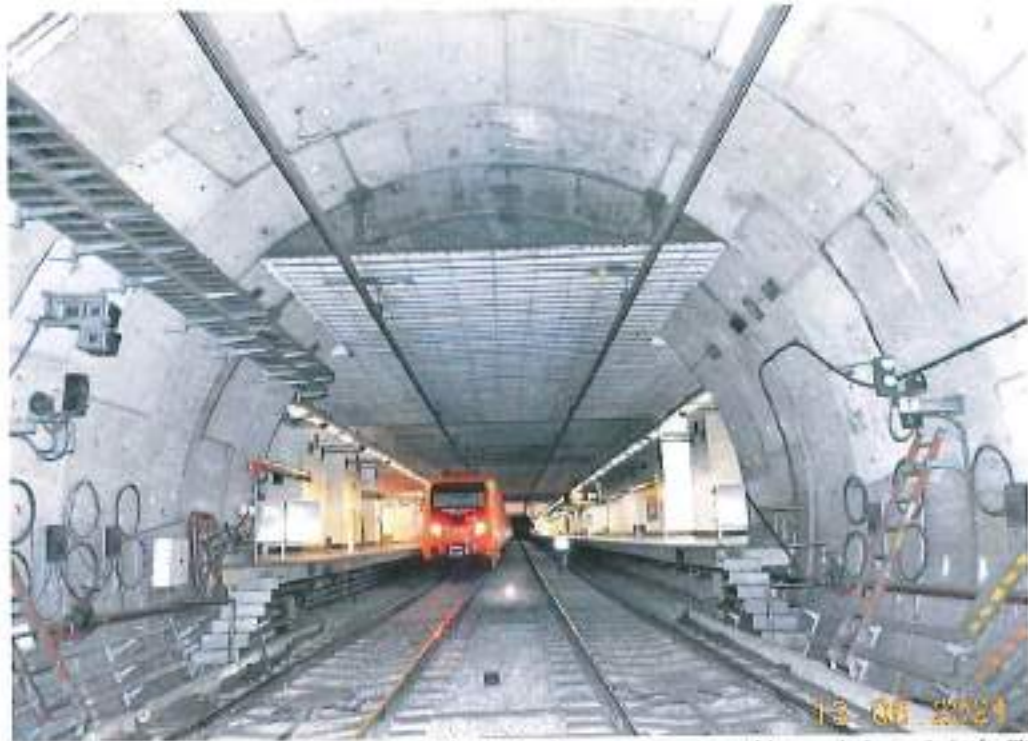
Fotografía 24. Cabecera Poniente de la estación 20 de Noviembre, no presenta problemas de humedad y/o filtraciones actuales, se encuentra al día de la visita seca, sobre el hastial derecho (vía 1) se aprecian algunas placas metálicas en la unión de las dovelas.

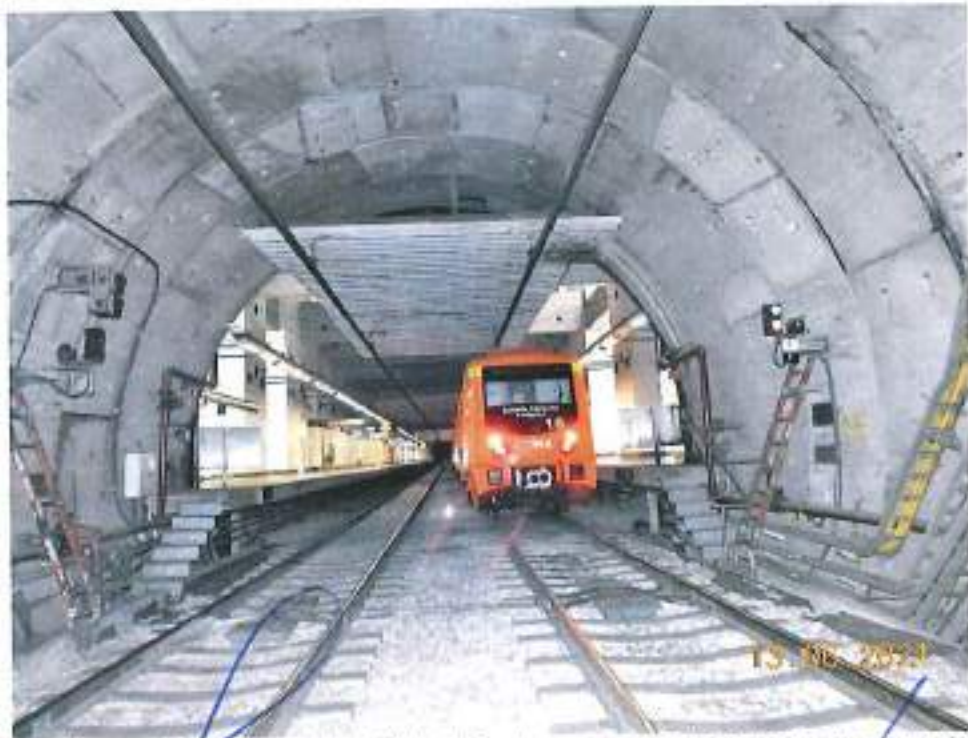
Fotografía 25. Cabecera Oriente de la estación 20 de Noviembre, no presenta problemas de humedad y/o filtraciones actuales, se encuentra al día de la visita seca.

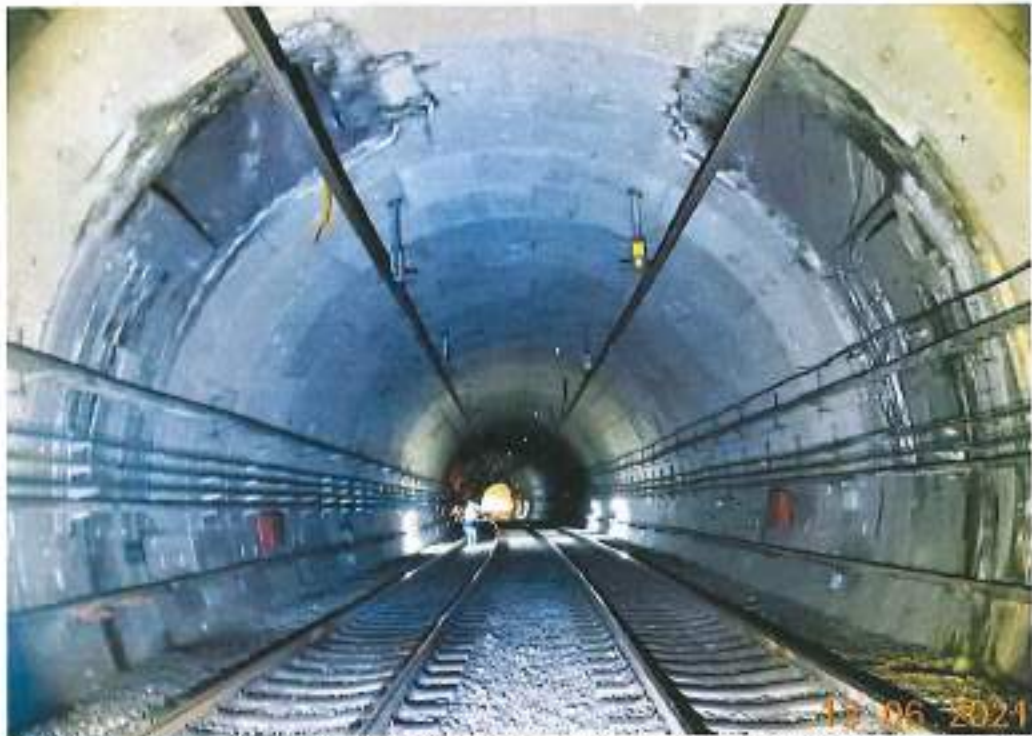
Fotografía 26. Vista del interior del túnel en zona de dovelas a la altura del cad. 27+160.0 dirección Mixcoac, donde se tienen afectaciones por filtraciones y escurrimientos de agua a lo largo de toda la bóveda (principalmente en el perímetro de los huecos de ventilación existentes).
