**INFORME GEOTÉCNICO – ESTRUCTURAL DE
VULNERABILIDAD CORRESPONDIENTE AL TÚNEL DE LA
LÍNEA 12 DEL METRO DE LA CIUDAD DE MÉXICO**

COLEGIO DE INGENIEROS CIVILES DE MÉXICO A. C.
COMITÉ DE SEGURIDAD ESTRUCTURAL

17 de junio de 2021

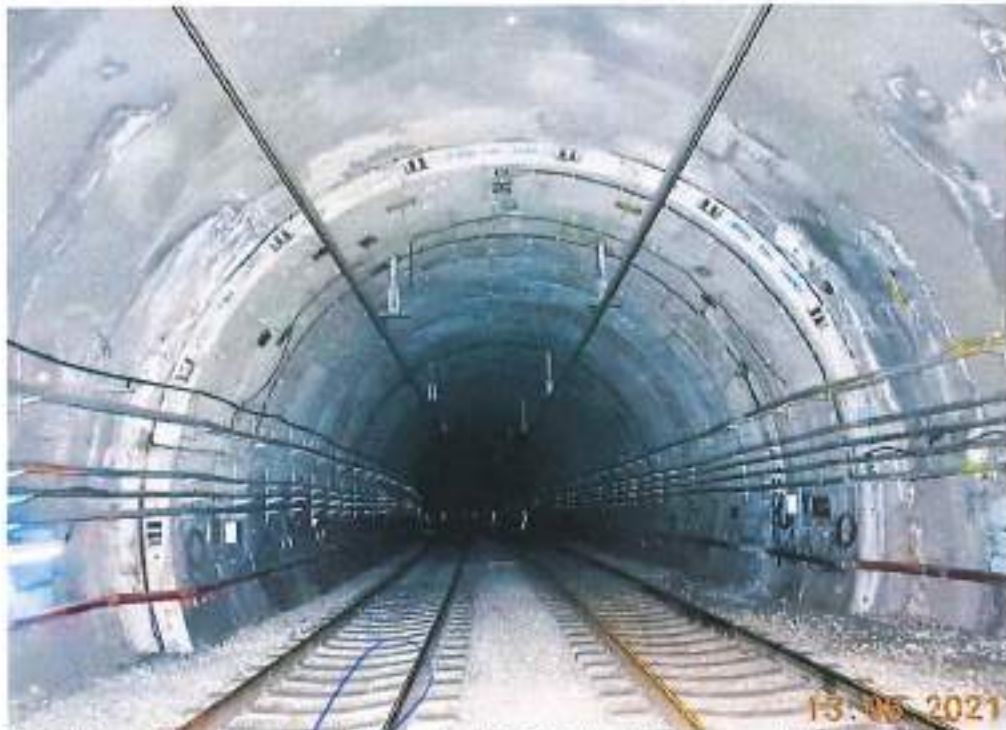
Fotografía 27. El túnel a base de dovelas culmina en el cad. 27+325.0 dirección Mixcoac, dando inicio al túnel excavado por método convencional, hasta dicho punto se tienen distintas zonas puntuales con filtraciones principalmente en la unión de dovelas.

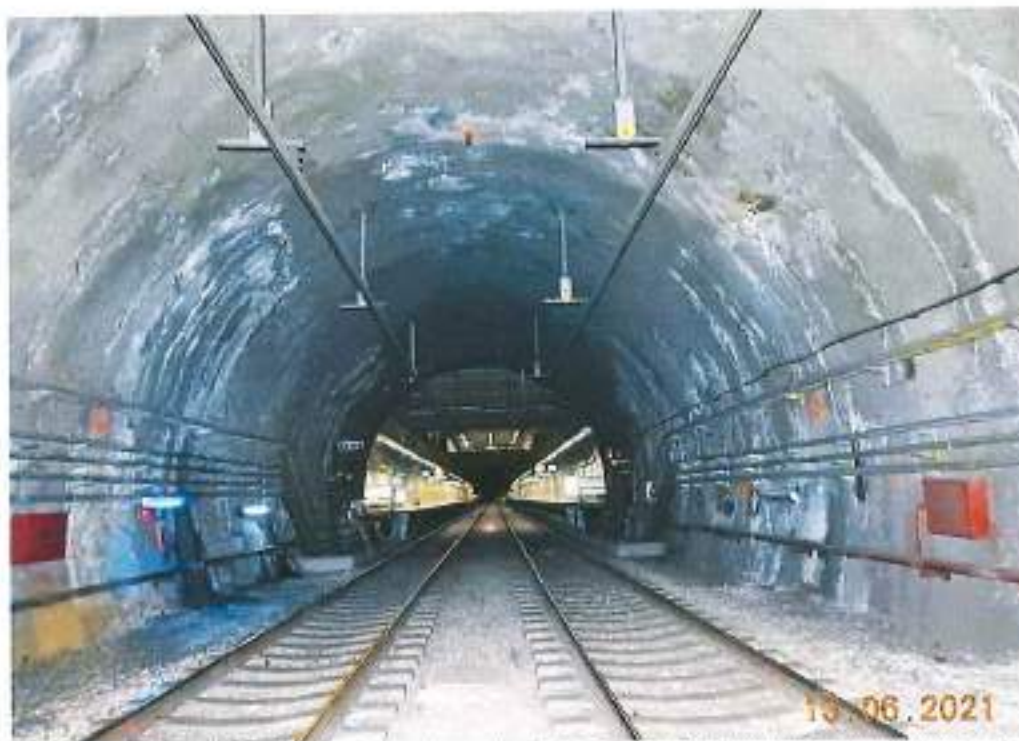
Fotografía 28. A partir del cad. 27+325.0 hasta la cabecera Poniente de la estación Insurgentes Sur se tienen problemas con filtraciones, escurrimientos, goteo de agua y carbonatación del concreto lanzado en distintos puntos (principalmente en la zona de los hombros del túnel).

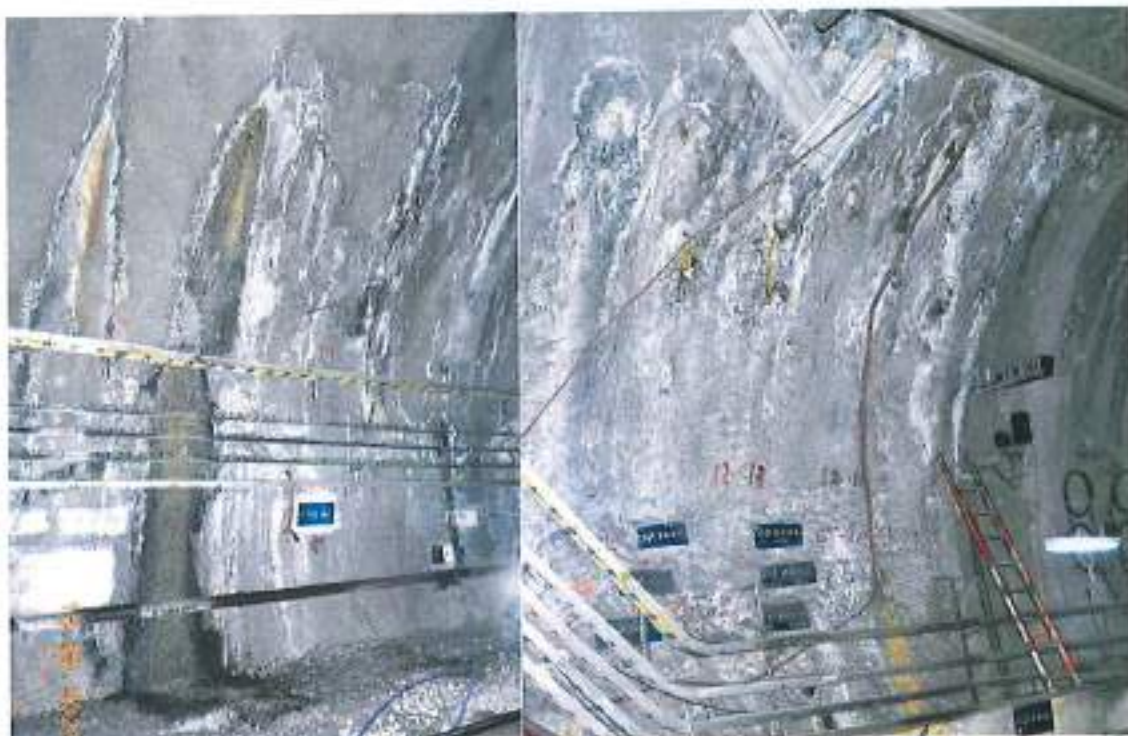
Fotografía 29. Detalles de los problemas de filtraciones existentes en distintos puntos a partir del cad. 27+325.0 al 27+380.0

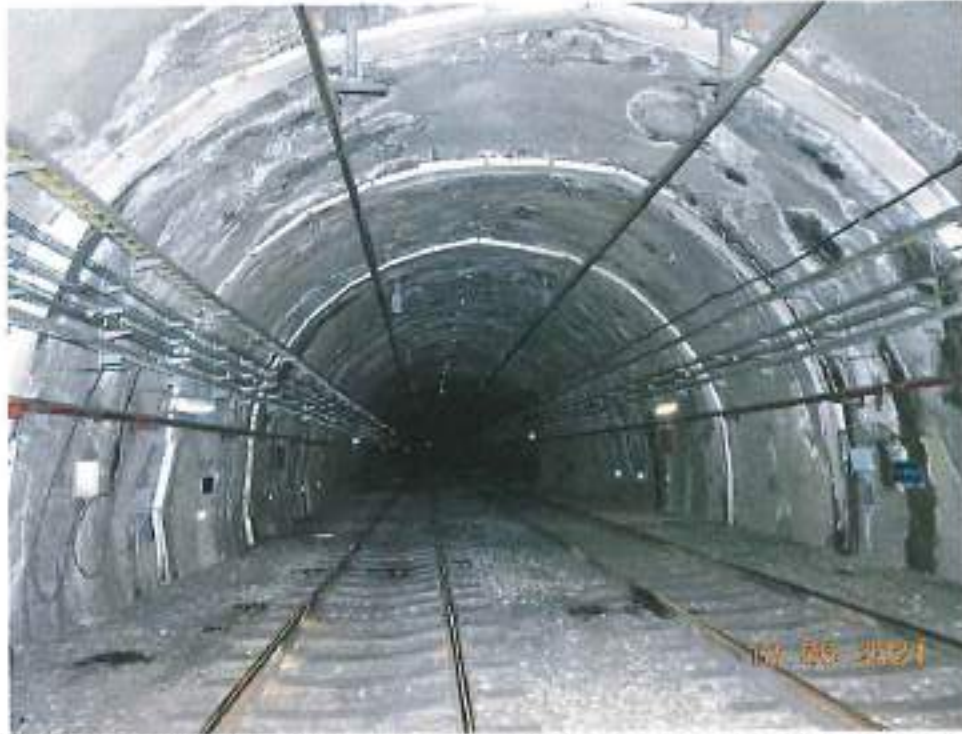
Fotografía 30. Vista del interior del túnel en zona de túnel convencional a la altura del cad. 27+570.0 dirección Mixcoac, donde se tienen afectaciones por filtraciones y escurrimientos de agua a lo largo de toda la bóveda (donde se observan las canalizaciones realizadas para su captación).

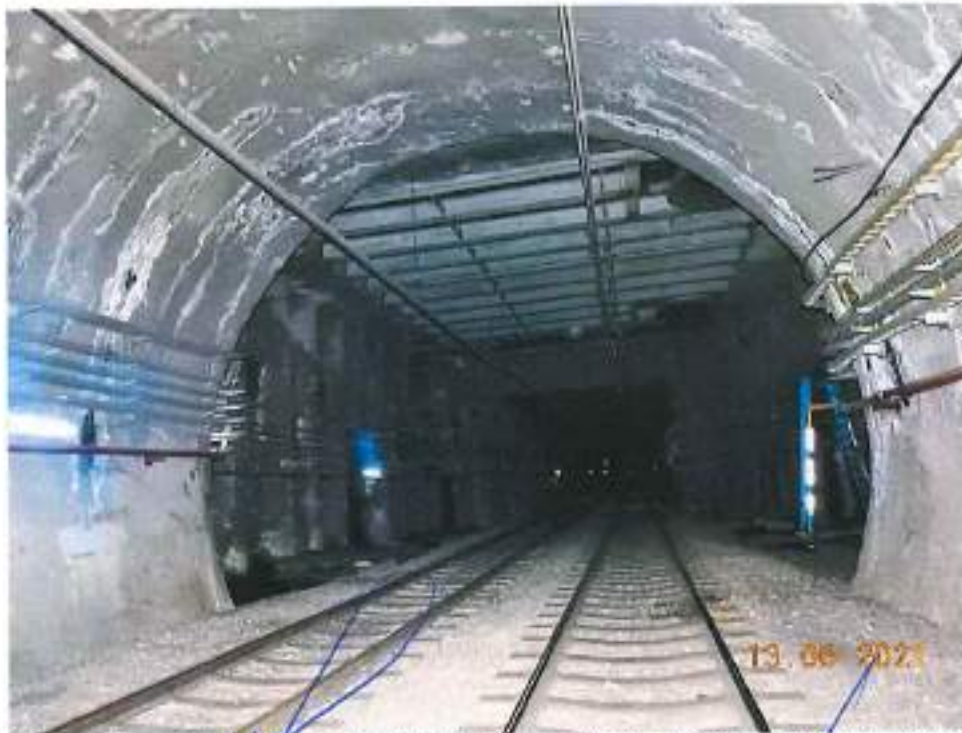
Fotografía 31. Los problemas de filtraciones, carbonización del concreto lanzado son visibles hasta el cad. 27+741.50 (termina túnel convencional, inicia lumbrera Cádiz).

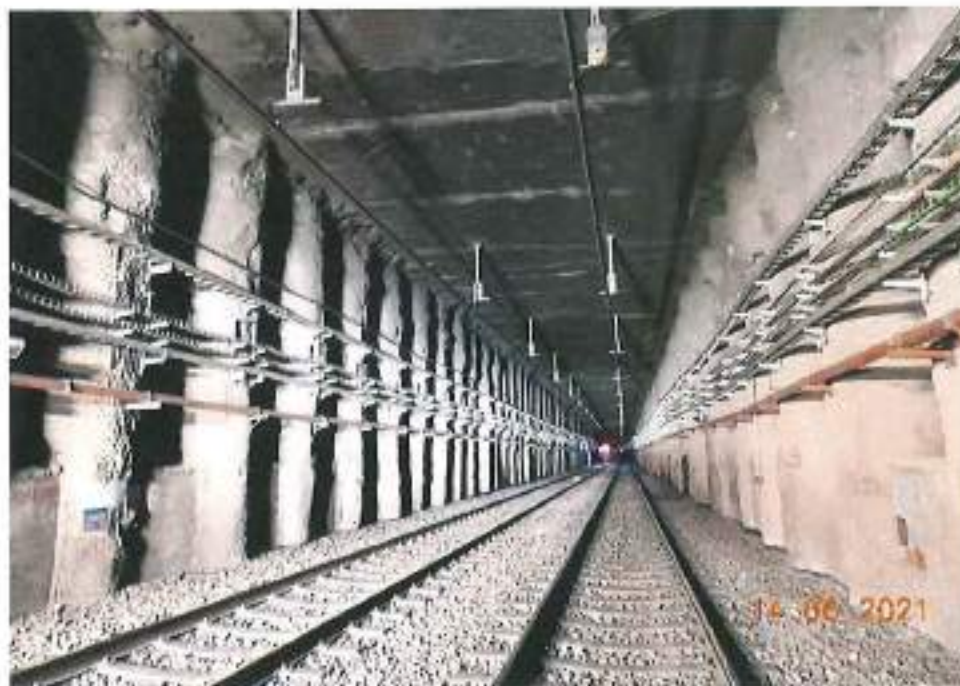
Fotografía 32. De la lumbrera Cádiz hasta la estación Mixcoac la obra subterránea fue realizada en sección cajón (como se observa en la figura a la altura del cad. 28+200.0), en dicho tramo no se aprecian problemas de humedad y/o filtraciones de agua de consideración.

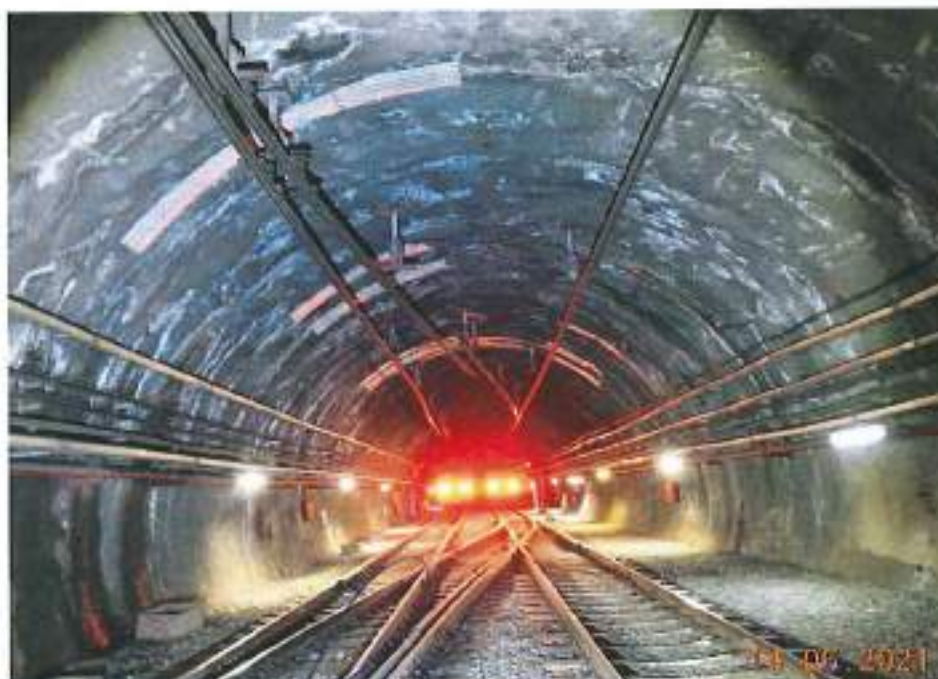
Fotografía 33. Vista del interior del túnel en zona de túnel convencional a la altura del cad. 28+960.0 dirección Muro Tapón en la zona de maniobras, donde se tienen afectaciones por filtraciones y escurrimientos de agua a lo largo de toda la bóveda (donde se observan las canalizaciones realizadas para su captación).

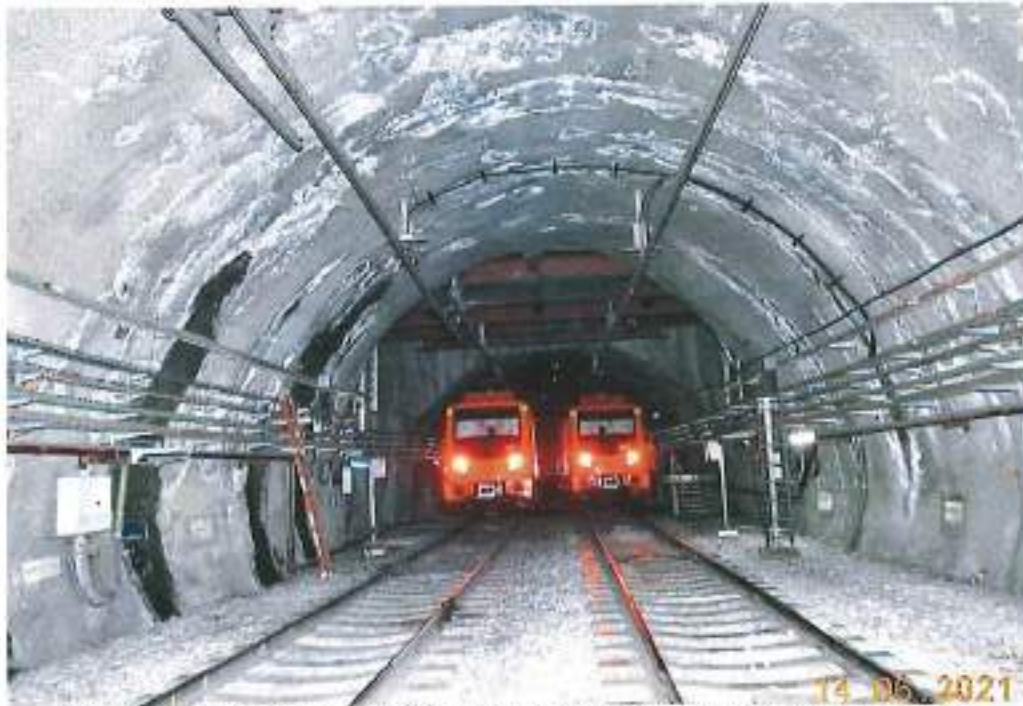
Fotografía 34. Las filtraciones y escurrimientos persisten hasta el cad 28+508.0 (Inicia lumbrera).

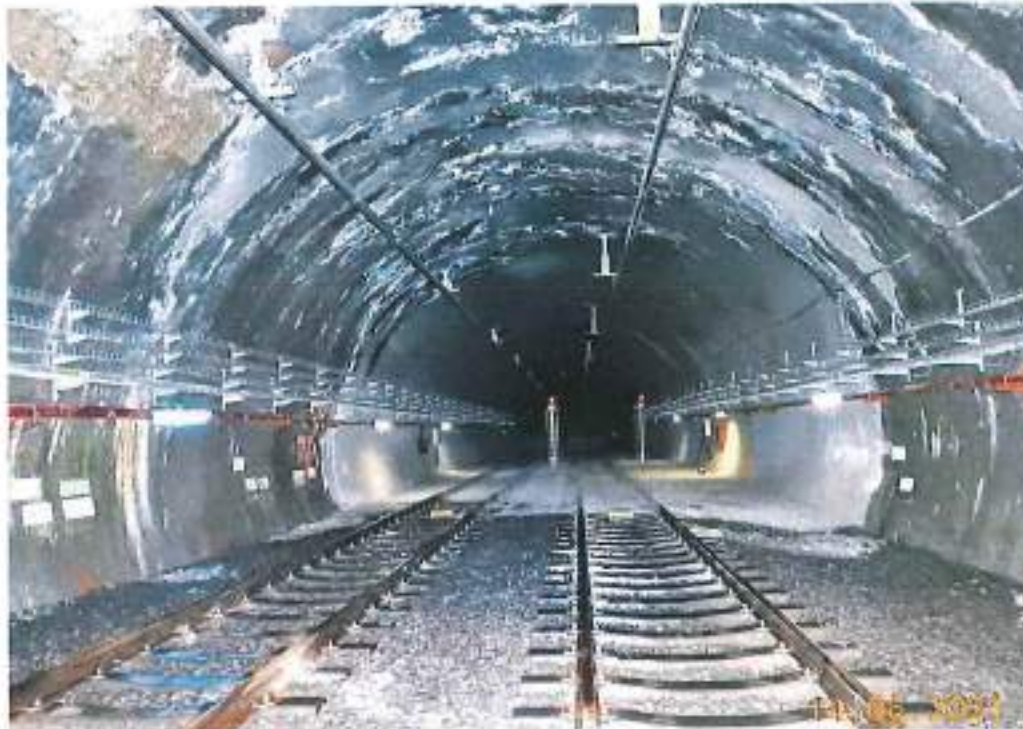
Fotografía 35. A la altura del cad. 29+260.0 al 29+280.0 se tiene un grave problema de filtraciones, escurrimientos y goteo de agua en toda la bóveda del túnel, el cual es constante, afectando las condiciones estructurales (carbonatación del concreto lanzado) así como el daño visible en el estado de las vías.

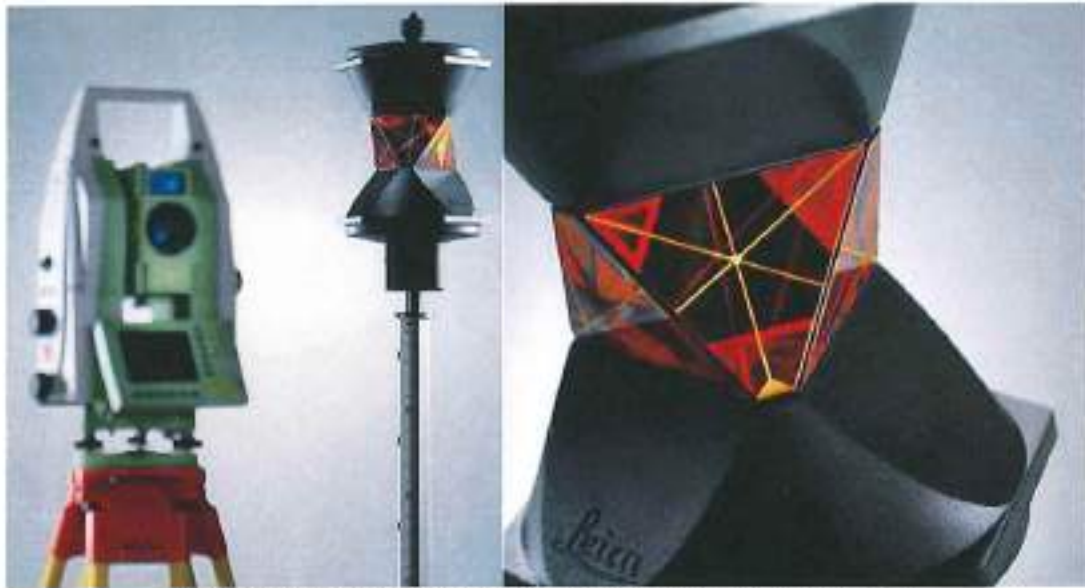
Fotografía 36. Prisma de alta precisión GRZ4 con reflector de 360° Marca Leica

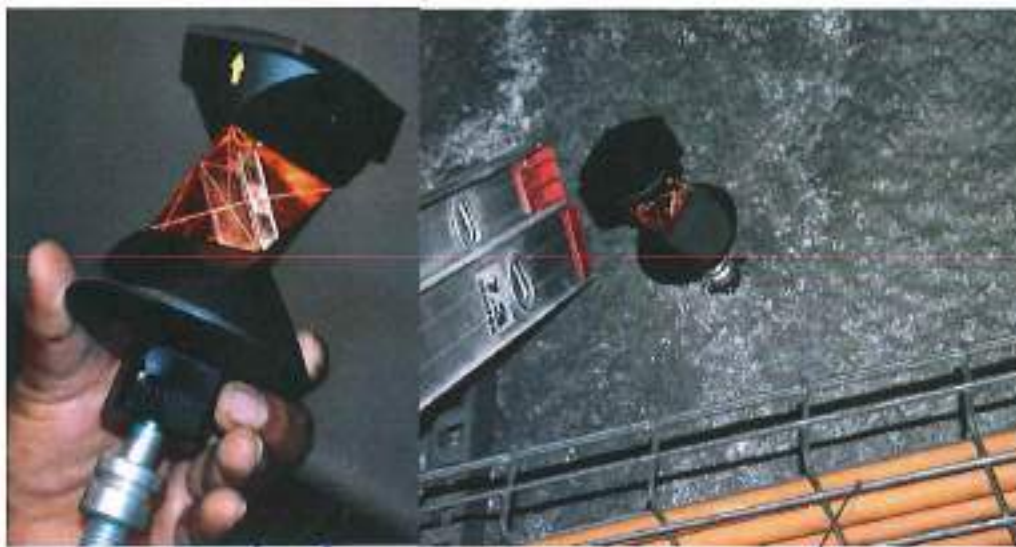
Fotografía 37. Prisma de alta precisión instalado en las estaciones de medición.

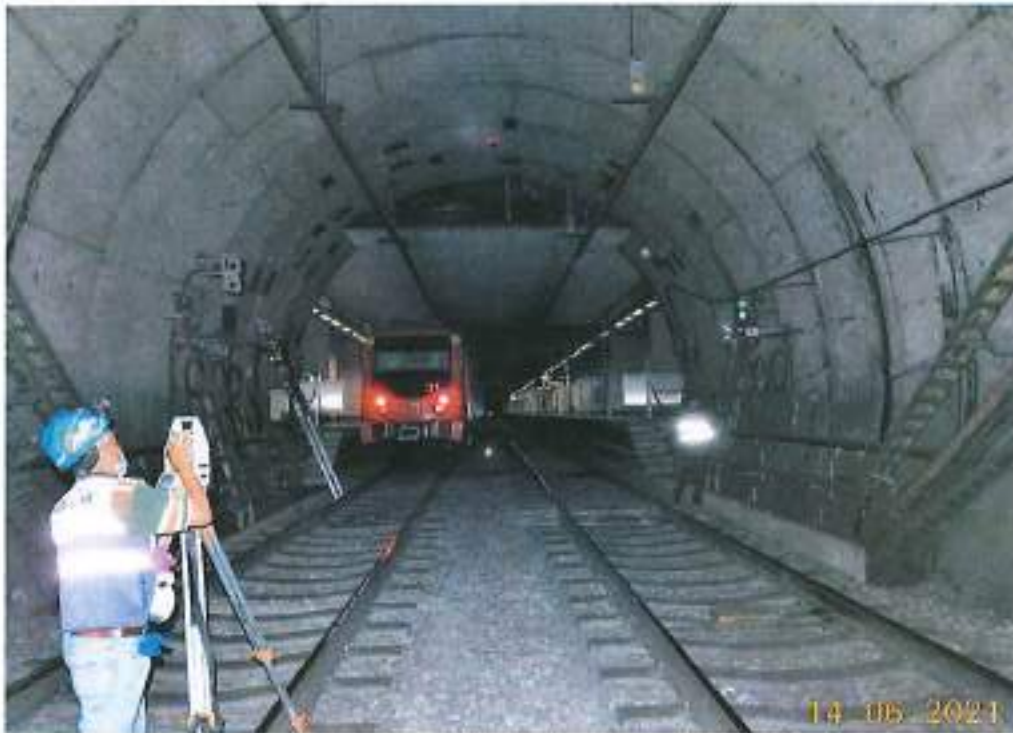
Fotografía 40. Trabajos de medición en la estación de medición No. 4.

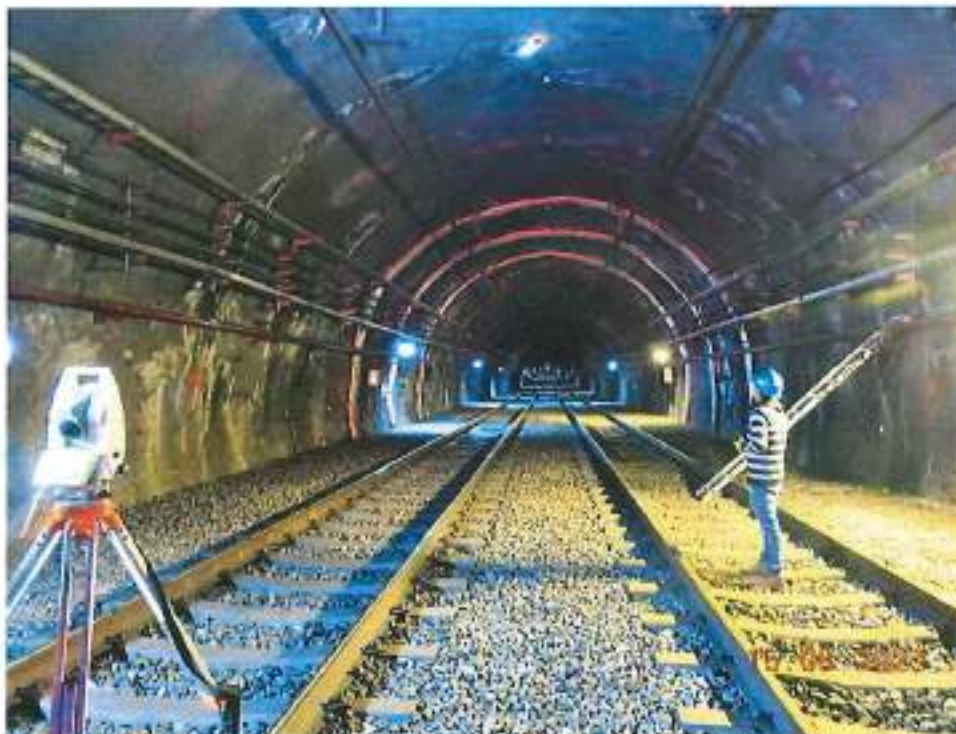
Fotografía 41. Actividades de medición con estación total de la estación de medición No. 6.
