Colegio de
Ingenieros Civiles
de México A.C.

INFORME PRELIMINAR CORRESPONDIENTE AL DICTAMEN GEOTÉCNICO – ESTRUCTURAL DE VULNERABILIDAD CORRESPONDIENTE AL TÚNEL DE LA LÍNEA 12 DEL STC-METRO

Sistema de Transporte Colectivo Metro

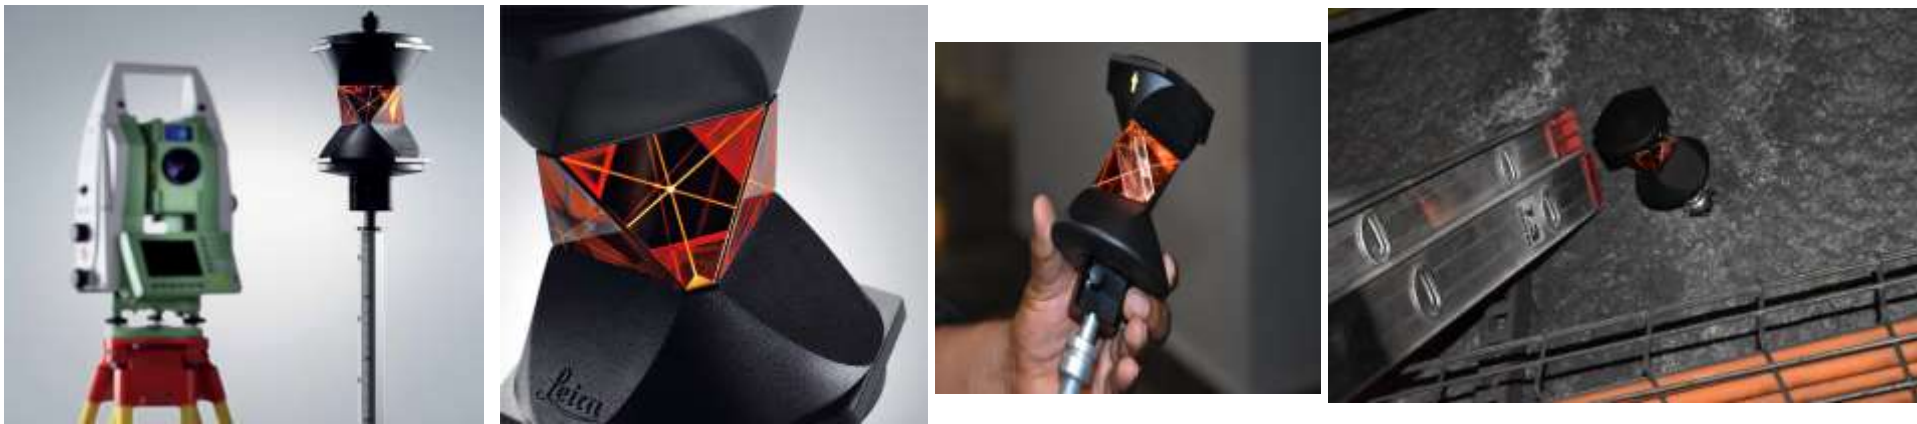
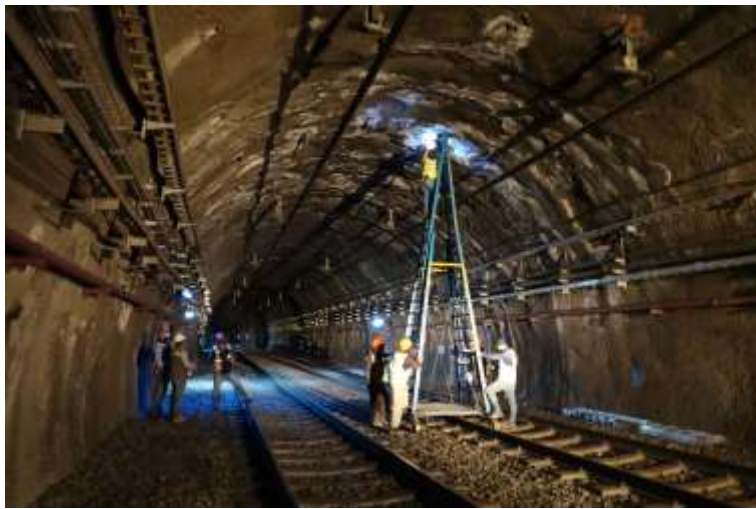
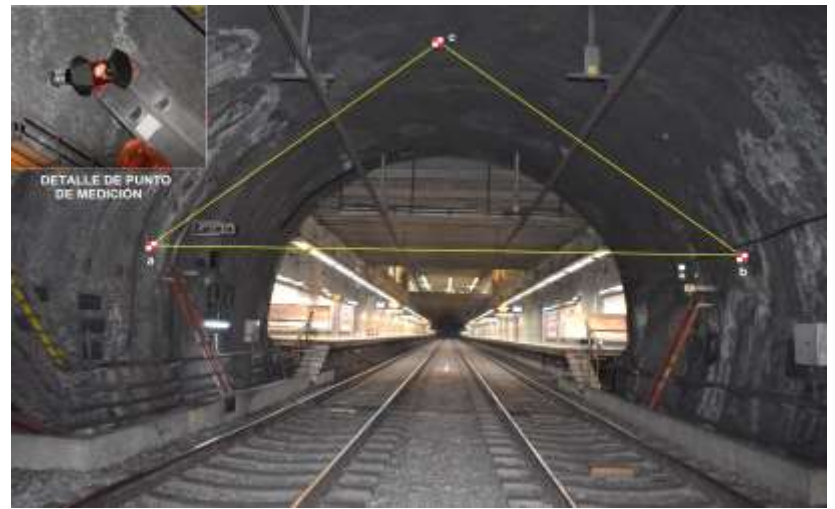
Instrumentación y medición de convergencias

Con base en los informes previos y con el apoyo de los recorridos de inspección visual, se determinaron algunas zonas críticas en las que se determinó monitorear su comportamiento, para lo cual se diseñó una campaña de instrumentación y medición de convergencias.

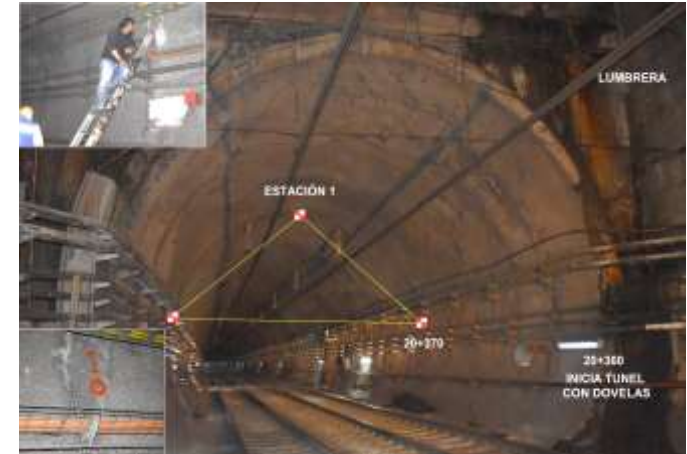
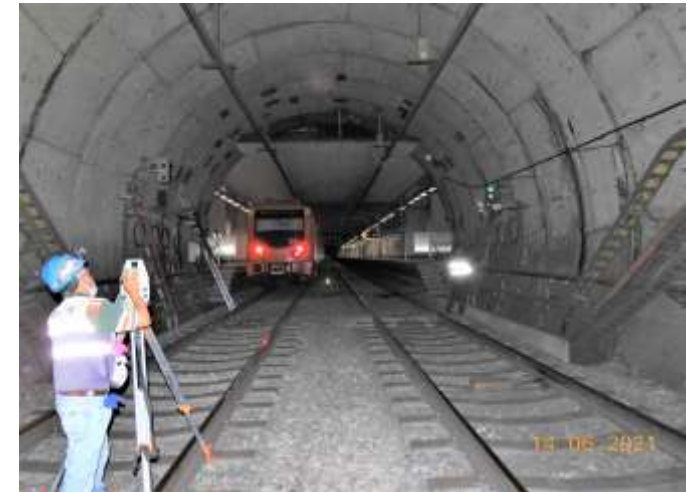
Las estaciones de medición se definieron directamente en campo tomando en cuenta las zonas con mayor presencia de agua, cambio de sección constructiva y transición estación -

Estación de medición	Cadenamiento	Referencia
1	20+346.0	Zona de transición, inicio del túnel excavado con tuneladora, túnel con dovelas y concreto lanzado.
2	20+443.3	A 103.3m de la zona de transición, zona con humedad en todo el perímetro de la sección.
3	21+660.0	Zona de túnel con dovelas y placas en sus uniones, filtraciones y gran humedad en todo el perímetro de la sección.
4	23+856.5	Sección de túnel con dovelas y placas de acero en la unión de dovelas, cabecera Oriente de la estación Eje Central.
5	27+346.5	Antes de la cabecera Oriente de la estación Insurgentes Sur, zona de túnel excavado con método convencional.
6	27+570.0	A 30 m después de la cabecera poniente de la estación Insurgentes Sur, zona de túnel excavado con método convencional.
7	27+667.0	A 127.0 m después de la cabecera poniente de la estación Insurgentes Sur, zona de túnel excavado con método convencional. Gran cantidad de filtraciones

8	27+703.0	A 60m antes de la lumbrera Cádiz, antes del cambio de sección de tipo 2 a tipo 1.
